ยี่ห้อ : MERCEDES BENZ รุ่น : CLS เครื่อง : 5  
 จังหวัด : Bangkok ปี : 2020 สี : Black  
 ป้ายทะเบียน : \_\_\_\_\_ หมายเลขตัวถัง : W1K2573616L006641 เลขโมล์ : 4119  
 วันที่ตรวจสอบ : 2025-06-23  
 บริษัทที่ตรวจสอบ : LEMONAIDE พนักงานที่ตรวจสอบ : ปิยะวัฒน์ พลอยโรสง

# Preowned Vehicle Inspection Report

Customer Name : MERCEDES-BENZ MOBILITY (THAILAND) CO., LTD. Inspection Date : 2025-06-23

Tel : Schic Inspection ID : LEMON25062108

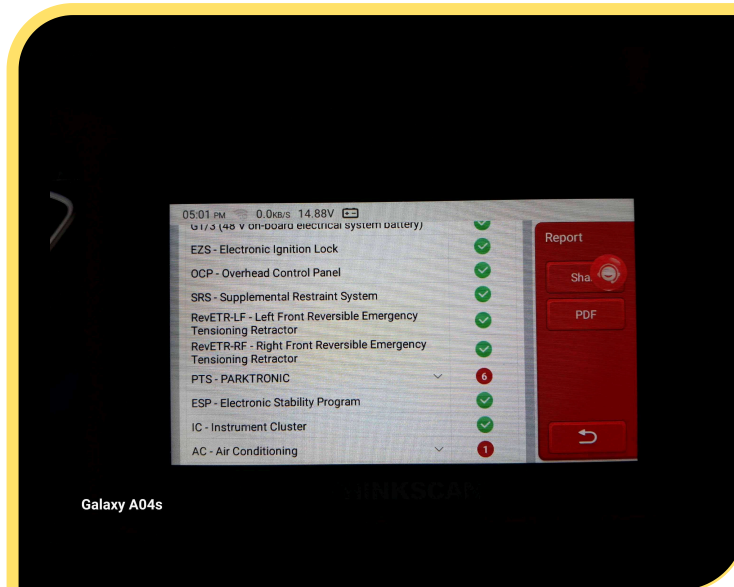
### OBD Vehicle Health Analysis

**Inspector :** ภายนอก(Exterior) : - ภายใน(Interior) : - เครื่องยนต์(Engine) : เครื่องยนต์ทำงานปกติ,วิเคราะห์ปัญหาด้วยเครื่อง OBDII พบสิ่งผิดปกติ B223202 B128096 B223231 B223229 เกี่ยวกับระบบ PARKTRONIC U012286 การติดต่อสื่อสารกับหน่วยควบคุม 'ระบบขับเคลื่อน' เกิดความผิดปกติ มีสัญญาณไม่ถูกต้อง (ไม่ได้ทดสอบขับเคลื่อน)  
โครงสร้าง(Frame) : ปกติ

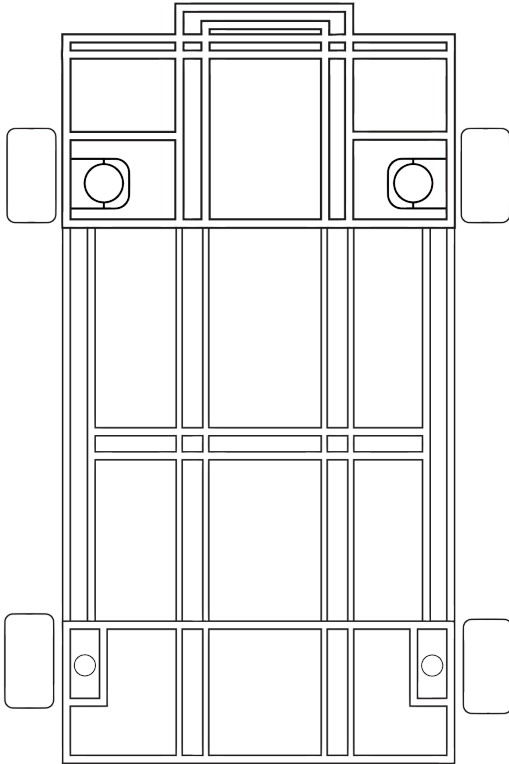
Chassis Report

| No dent in the under carriage | PASS |
| No deform chassis or chassis frame | PASS |
| No visible corrosion on the chassis or chassis frame | PASS |
| No missing part on the chassis frame | PASS |
| Half cut Analysis | PASS |

| Chassis Damage Level | No Damage |

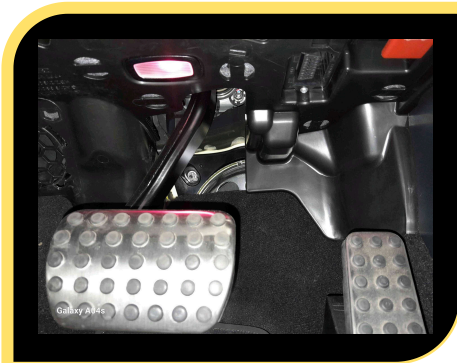
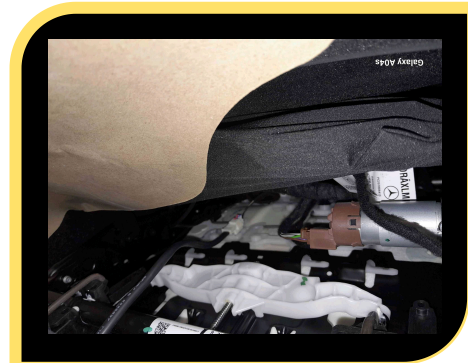
**Flood Report**

Evidence of Flood

No

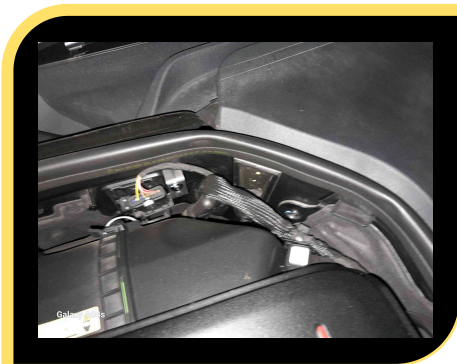
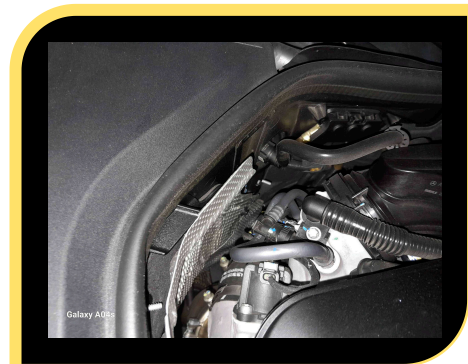
**Fire Report**

Evidence of Fire

No
