ยี่ห้อ : MERCEDES BENZ รุ่น : GLA200 เกียร์ : 5  
 จังหวัด : Bangkok ปี : 2025 สี : White  
 ป้ายทะเบียน : \_\_\_\_\_ หมายเลขตัวถัง : W1N2477876L013600 เลขไมล์ : 754  
 วันที่ตรวจสอบ : 2025-06-23  
 บริษัทที่ตรวจสอบ : LEMONAIDE พนักงานที่ตรวจสอบ : เอกวิทย์ บสรอง

# Preowned Vehicle Inspection Report

Customer Name : MERCEDES-BENZ MOBILITY (THAILAND) CO., LTD. Inspection Date : 2025-06-23

Tel : Schic Inspection ID : LEMON25062145

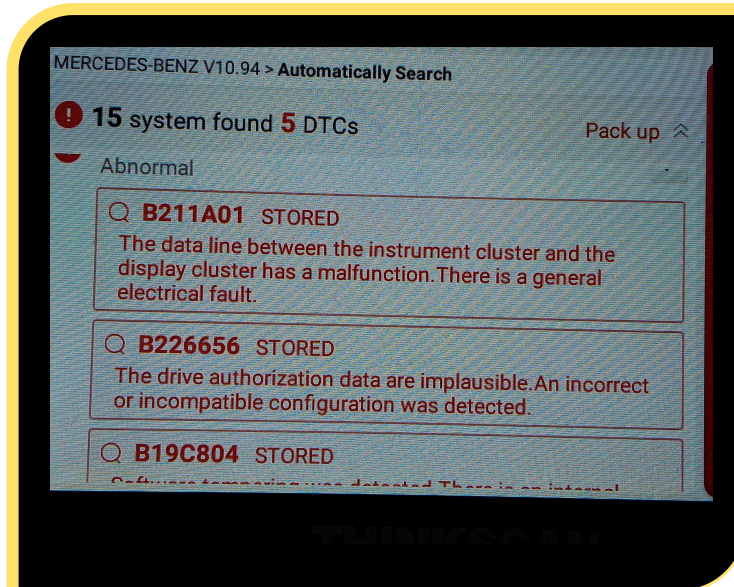
OBD Vehicle Health Analysis

**Inspector :** ภายนอก : - ภายใน : - เครื่องยนต์ : วิเคราะห์ปัญหาด้วยเครื่อง OBDII พบสิ่งผิดปกติ B211A01 สายข้อมูลระหว่างแผงหน้าปัดและแผงหน้าปัดแสดงผลเกิดความผิดปกติ มีความผิดปกติทางไฟฟ้าทั่วไป B226656 ข้อมูลการอนุญาตโดรฟ์ไม่น่าเชื่อถือ ตรวจพบการกำหนดค่าที่ไม่ถูกต้องหรือเข้ากันไม่ได้ B19C804 ตรวจพบการดัดแปลงซอฟต์แวร์ มีข้อผิดพลาดภายใน (ไม่ได้ทดสอบขับเคลื่อน) โครงสร้าง : ปกติ

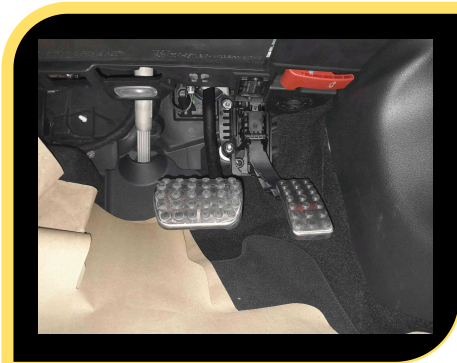
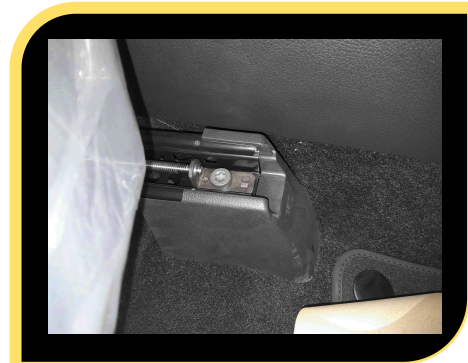
**Flood Report**

Evidence of Flood

No

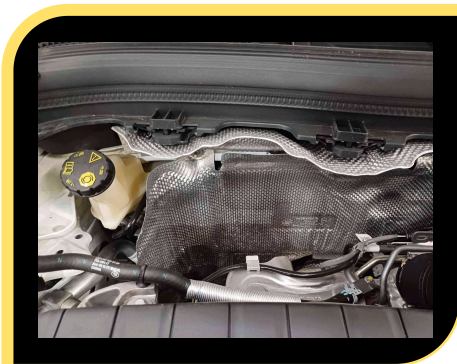
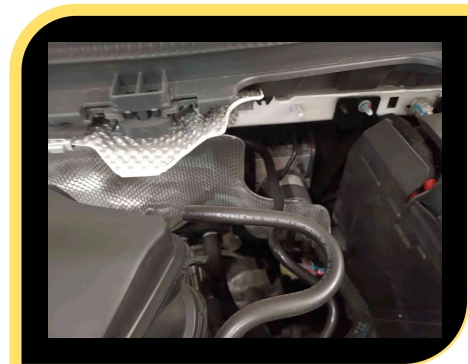
**Fire Report**

Evidence of Fire

No
