ยี่ห้อ : MERCEDES BENZ รุ่น : E220 เครื่อง : 5  
 จังหวัด : Bangkok ปี : 2025 สี : Grey  
 ป้ายทะเบียน : \_\_\_\_\_ หมายเลขตัวถัง : W1K2140046L002248 เลขโมล์ : 1196  
 วันที่ตรวจสอบ : 2025-06-23  
 บริษัทที่ตรวจสอบ : LEMONAIDE พนักงานที่ตรวจสอบ : ปิยะวัฒน์ พลอยโรสง

# Preowned Vehicle Inspection Report

Customer Name : MERCEDES-BENZ MOBILITY (THAILAND) CO., LTD. Inspection Date : 2025-06-23

Tel : Schic Inspection ID : LEMON25062081

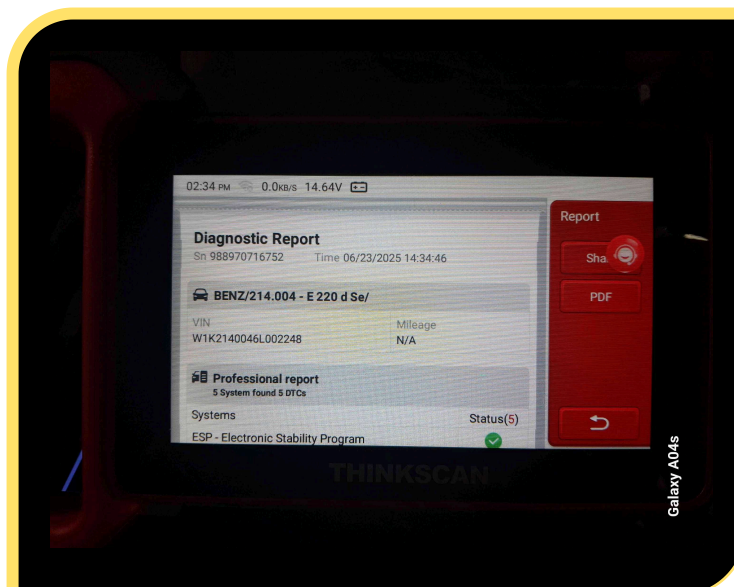
OBD Vehicle Identity Analysis

**Inspector :** ภายนอก(Exterior) : ภายใน(Interior) : - เครื่องยนต์(Engine) : เครื่องยนต์ทำงานปกติ,วิเคราะห์ปัญหาด้วยเครื่อง OBDII พบสิ่งผิดปกติ เกี่ยวกับระบบ ชุดควบคุม "PARKTRONIC" เกิดข้อผิดพลาด (ไม่ได้ทดสอบขับ)  
โครงสร้าง(Frame) : ปกติ

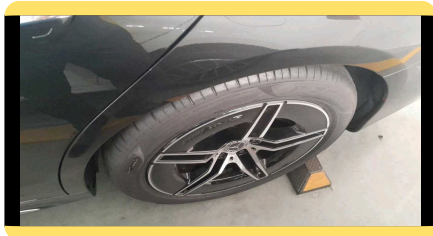
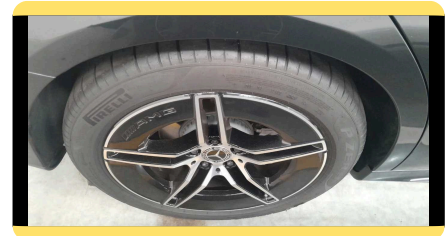
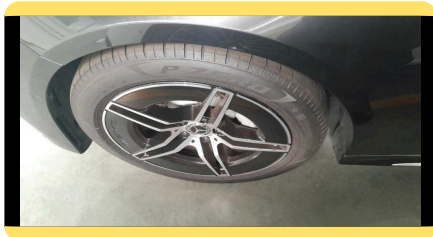
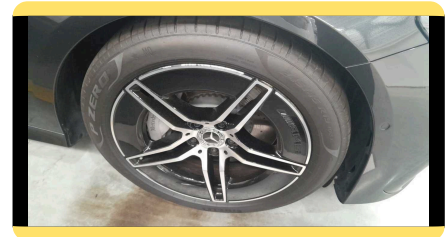
#### Tire Condition Report

| Conditions Report | Tire Status | Date Code | Tire Depth(mm) |
|---|---|---|---|
| 1. Front Left Tire Condition | Normal | 2824 | 5 |
| 2. Front Right Tire Condition | Normal | 2824 | 5 |
| 3. Back Left Tire Condition | Normal | 2824 | 5 |
| 4. Back Right Tire Condition | Normal | 2824 | 5 |

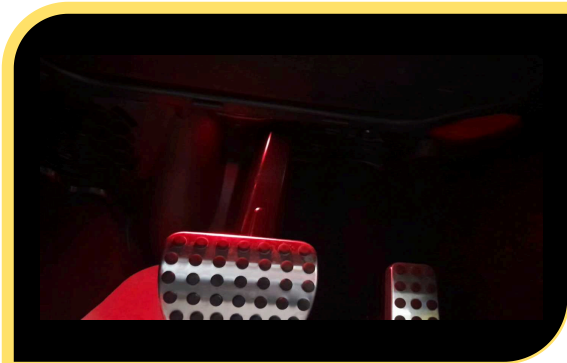
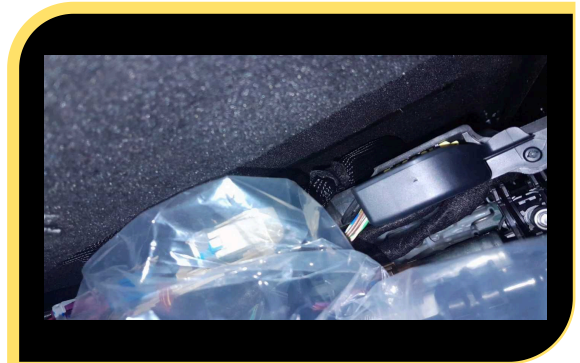
**Flood Report**

Evidence of Flood

No

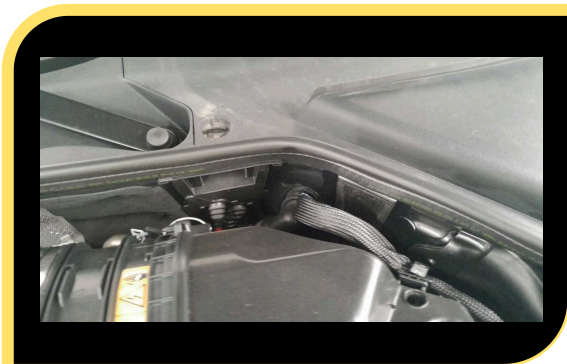
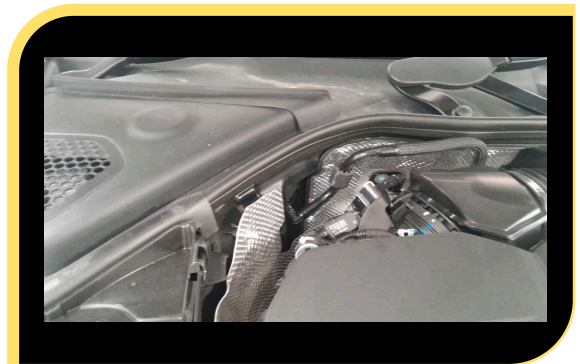
**Fire Report**

Evidence of Fire

No
