ยี่ห้อ : MERCEDES BENZ รุ่น : E350 เกียร์ : 5  
 จังหวัด : Bangkok ปี : 2024 สี : White  
 ป้ายทะเบียน : \_\_\_\_\_ หมายเลขตัวถัง : W1K2140546L002029 เลขโมล์ : 8447  
 วันที่ตรวจสอบ : 2025-06-23  
 บริษัทที่ตรวจสอบ : LEMONAIDE พนักงานที่ตรวจสอบ : ปิยะวัฒน์ พลอยโรสง

# Preowned Vehicle Inspection Report

Customer Name : MERCEDES-BENZ MOBILITY (THAILAND) CO., LTD. Inspection Date : 2025-06-23

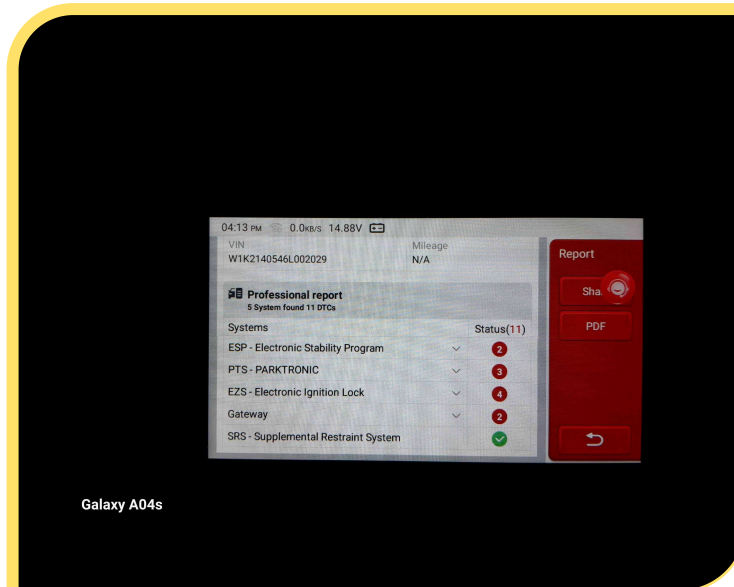
### OBD Vehicle Health Analysis

**Inspector :** ภายนอก(Exterior) : - ภายใน(Interior) : - เครื่องยนต์(Engine) : เครื่องยนต์ทำงานปกติ,วิเคราะห์ปัญหาด้วยเครื่อง OBDII พบสิ่งผิดปกติ (ไม่ได้ทดสอบขับขี) โครงสร้าง(Frame) :-

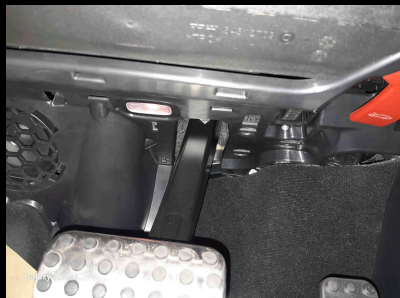
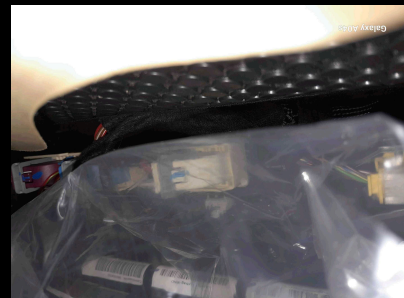
Flood Report

Evidence of Flood

No

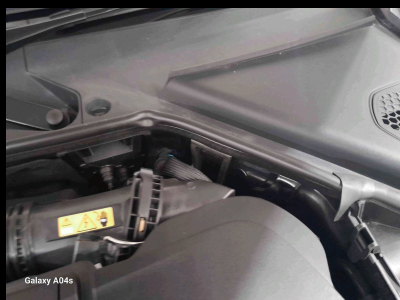
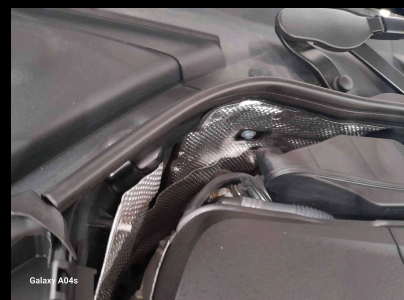
Fire Report

Evidence of Fire

No
