ยี่ห้อ : MERCEDES BENZ รุ่น : CLS220 เกียร์ : 5  
จังหวัด : Bangkok ปี : 2020 สี : White  
ป้ายทะเบียน : \_\_\_\_\_ หมายเลขตัวถัง : W1K2573146L006492 เลขไมล์ : 4384  
วันที่ตรวจสอบ : 2025-06-23  
บริษัทที่ตรวจสอบ : LEMONAIDE พนักงานที่ตรวจสอบ : ปิยะวัฒน์ พลอยโรสง

# Preowned Vehicle Inspection Report

Customer Name : MERCEDES-BENZ MOBILITY (THAILAND) CO., LTD. Inspection Date : 2025-06-23

Tel : Schic Inspection ID : LEMON25062109

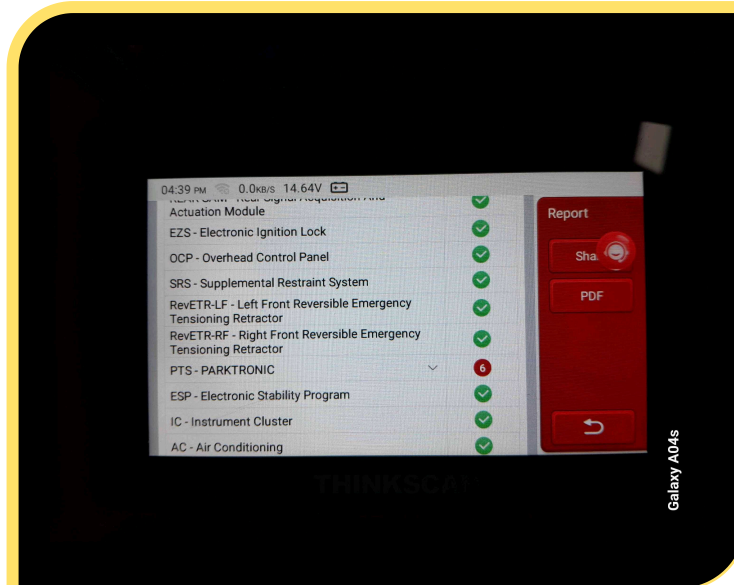
### OBD Vehicle Health Analysis

**Inspector :** ภายนอก(Exterior) : - ภายใน(Interior) : - เครื่องยนต์(Engine) : เครื่องยนต์ทำงานปกติ,วิเคราะห์ปัญหาด้วยเครื่อง OBDII พบสิ่งผิดปกติ เกี่ยวกับระบบ PARKTRONIC (ไม่ได้ทดสอบขับเคลื่อน) โครงสร้าง(Frame) : ปกติ

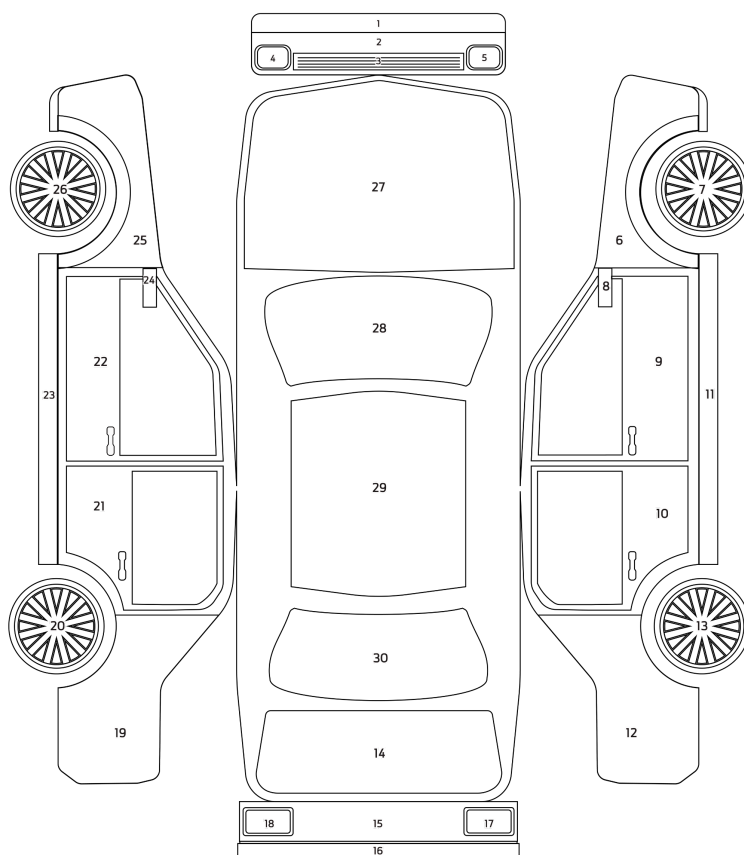
Exterior Inspection Points

| 1. Front Skirt | O | 16. Right Skirt | O |

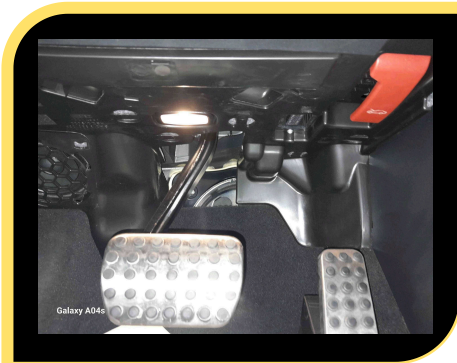
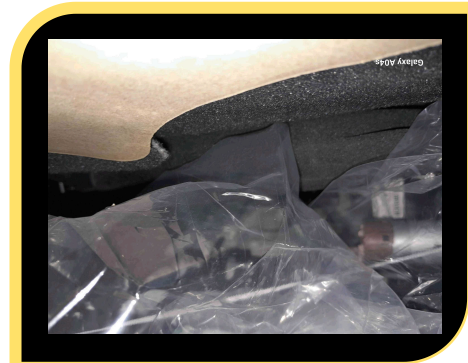
**Flood Report**

Evidence of Flood

No

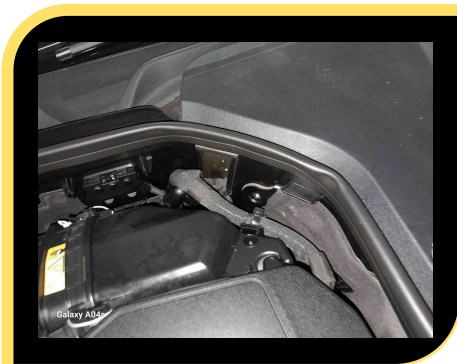
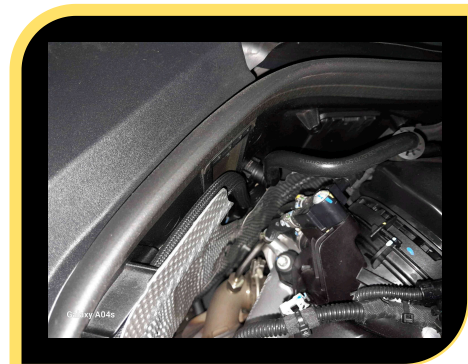
**Fire Report**

Evidence of Fire

No
