ยี่ห้อ : MERCEDES BENZ รุ่น : GLE300 เครื่อง : 5  
 จังหวัด : Bangkok ปี : 2020 สี : White  
 ป้ายทะเบียน : 2ขค5811 หมายเลขตัวถัง : W1N1671196M002209 เลขไมล์ : 42787  
 วันที่ตรวจสอบ : 2025-07-02  
 บริษัทที่ตรวจสอบ : LEMONAIDE พนักงานที่ตรวจสอบ : เอกวิทย์ บสรอง

# Preowned Vehicle Inspection Report

| Tel : | 0873663242 | Schic Inspection ID : | LEMON25070229 |

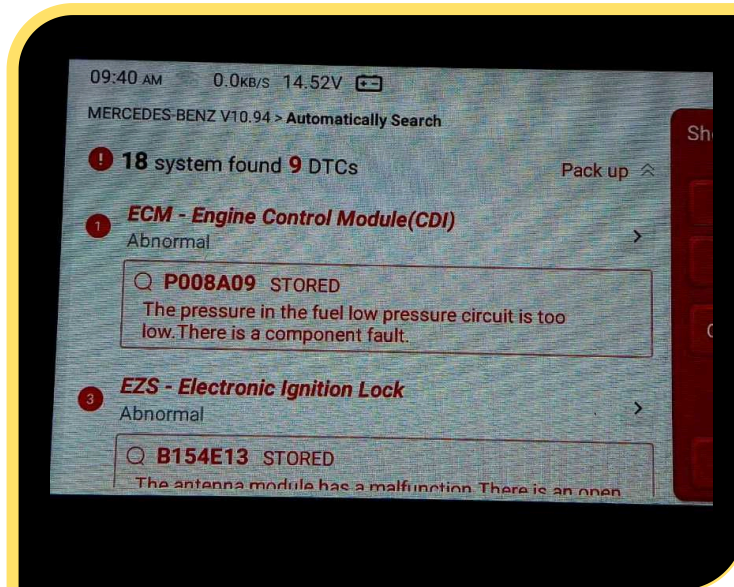
OBD Vehicle Health Analysis

**Inspector :** ภายนอก : - ภายใน : - เครื่องยนต์ : ไม่สามารถถ่ายเลขเครื่องได้ วิเคราะห์ปัญหาด้วยเครื่อง OBDII พบ Code P008A09 แรงดันในวงจรแรงดันเชื้อเพลิงต่ำเกินไป B154E13 โมดูลเสาอากาศมีปัญหา B1F8E51 โมดูลสวิตช์ด้านหลัง" เกิดความผิดปกติ U100814 มีไฟฟ้าลัดวงจรลงกราวด์ B1F4500 แบริดเตอร์สตาร์ทมีความต้านทานมากเกินไป B21059A ความจุของแบตเตอรี่สตาร์ทเตอร์ต่ำเกินไป B22A31C B22A31C หน่วยควบคุม "แผงควบคุมเหนือศีรษะ" มีฟังก์ชันการทำงาน ค่าแรงดันไฟฟ้าเกินกำหนด P1C5C00 ระบบป้องกันกระแสไฟแบตเตอรี่ถูกเปิดใช้งาน (ไม่ได้ทดสอบขับขี) โครงสร้าง : โครงสร้างหลักปกติ

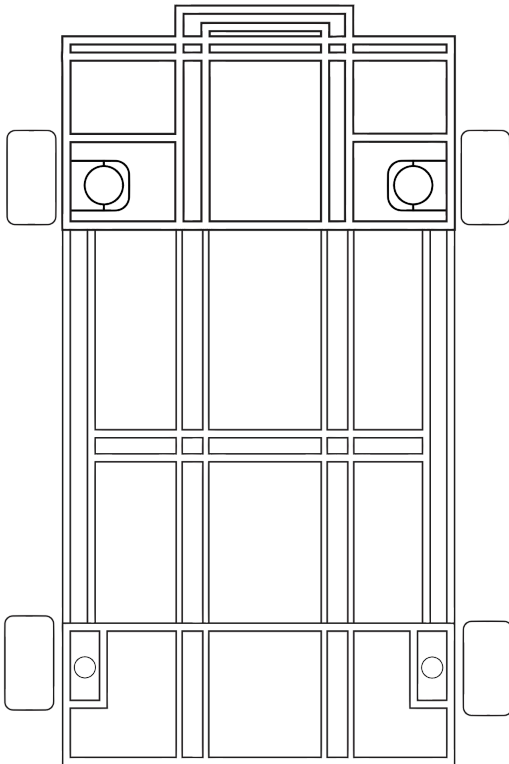
Chassis Report

| Chassis Damage Level | No Damage |

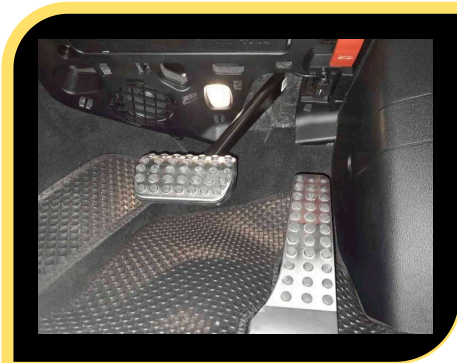
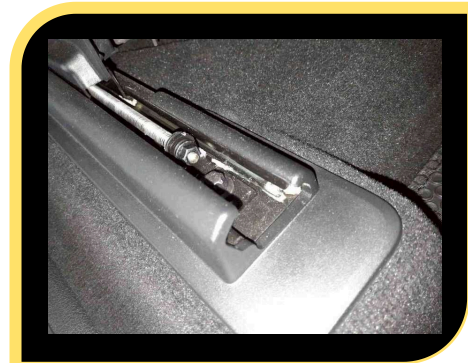
**Flood Report**

No

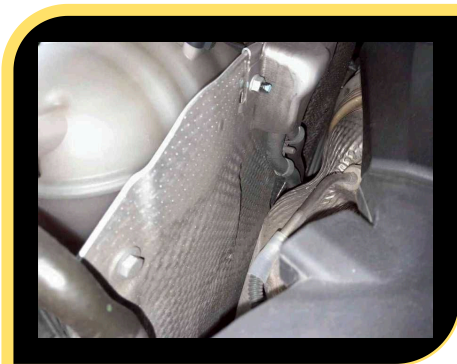
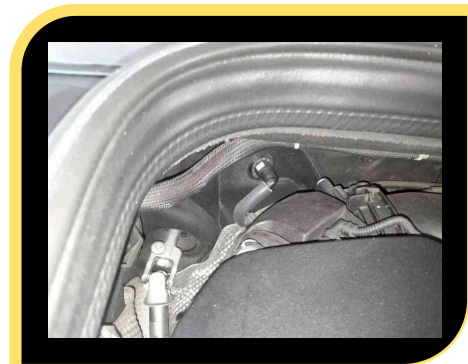
**Fire Report**

No
