ยี่ห้อ : MERCEDES BENZ รุ่น : C200 เกียร์ : 5  
 จังหวัด : Bangkok ปี : 2019 สี : Grey  
 ป้ายทะเบียน : \_\_\_\_\_ หมายเลขตัวถัง : WDD2053776L049795 เลขไมล์ : 81028  
 วันที่ตรวจสอบ : 2025-06-27  
 บริษัทที่ตรวจสอบ : LEMONAIDE พนักงานที่ตรวจสอบ : เสกสส พายุณทด

# Preowned Vehicle Inspection Report

| Customer Name : | MERCEDES-BENZ MOBILITY (THAILAND) CO., LTD. | Inspection Date : | 2025-06-27 |
| Tel : | | Schic Inspection ID : | LEMON25062634 |

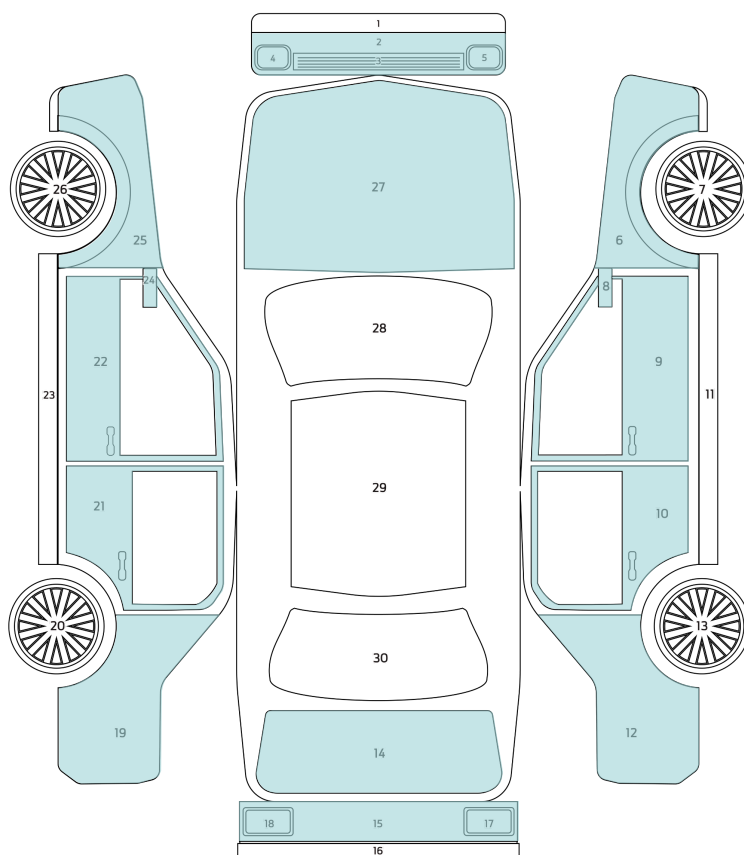
Exterior Inspection Points

| 7. Front Bumper | BP (S1) | 22. Roof | O |
| 10. Front Left Fender | BP (S1) | 25. Back Right Wheel | O |
| 11. Front Left Wheel | O | 26. Rear Bumper | BP (S1) |
| 12. Front bonnet | BP (D1) | 27. Rear Skirt | O |
| 13. Right wing mirror | BP | 28. Rear left fender | BP (D1) |

**Inspector :** ภายนอก : เก็บทำสีรอบคัน รถมีริ้วรอยถลอกนูนรอบคัน สภาพยางปกติทั้ง4เส้น ปี 23 ภายใน : เบาะหน้าซ้ายขวามีรอยย่น สะอาดเรียบร้อย อุปกรณ์ไฟฟ้า แอร์ วิทยุFM ใช้งานได้สมบูรณ์ครบปกติ เครื่องยนต์ : เครื่องยนต์ทำงานได้ปกติ วิเคราะห์ปัญหาด้วยเครื่อง OBDII พบสิ่งผิดปกติ P030085 = ตรวจพบการเผาไหม้ผิดพลาด มีสัญญาณเกินค่าขีดจำกัดที่อนุญาต P030485 = ตรวจพบการเผาไหม้ผิดพลาดของกระบอกสูบที่ 4 มีสัญญาณเกินค่าขีดจำกัดที่อนุญาต (ไม่ได้ทดสอบขับขี) โครงสร้าง : โครงสร้างหลักปกติ

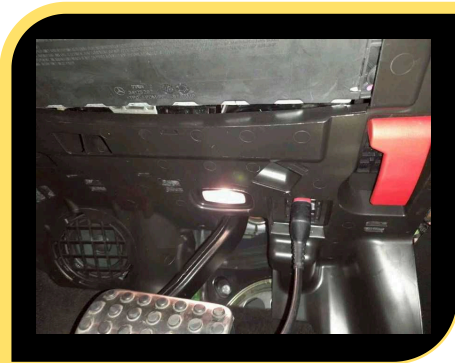
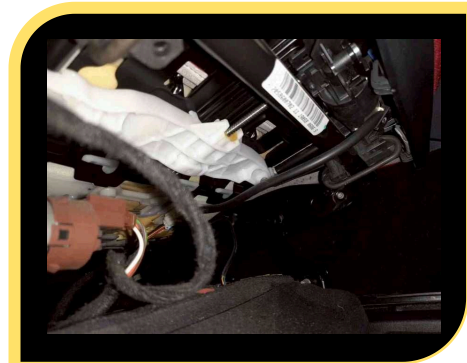
**Flood Report**

Evidence of Flood

No

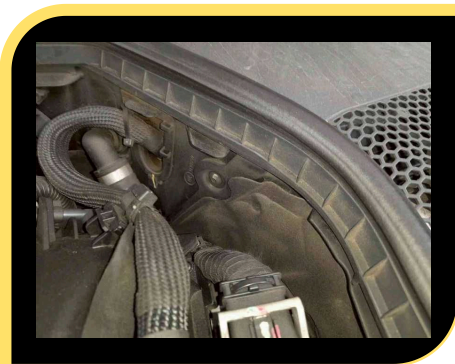
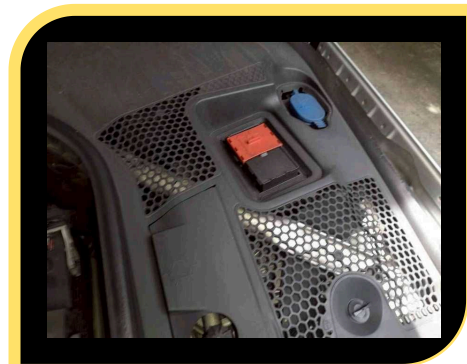
**Fire Report**

Evidence of Fire

No
