ยี่ห้อ : MERCEDES BENZ รุ่น : CLS220D เครื่อง : 5  
 จังหวัด : Bangkok ปี : 2021 สี : Black  
 ป้ายทะเบียน : 6กจ1001 หมายเลขตัวถัง : 65492081004649 เลขไมล์ : 134231  
 วันที่ตรวจสอบ : 2025-07-07  
 บริษัทที่ตรวจสอบ : Schic Inspection พนักงานที่ตรวจสอบ : แทนรัก ทิพย์อินทร์

# Preowned Vehicle Inspection Report

| Customer Name : | MERCEDES-BENZ MOBILITY (THAILAND) CO., LTD. | Inspection Date : | 2025-07-07 |

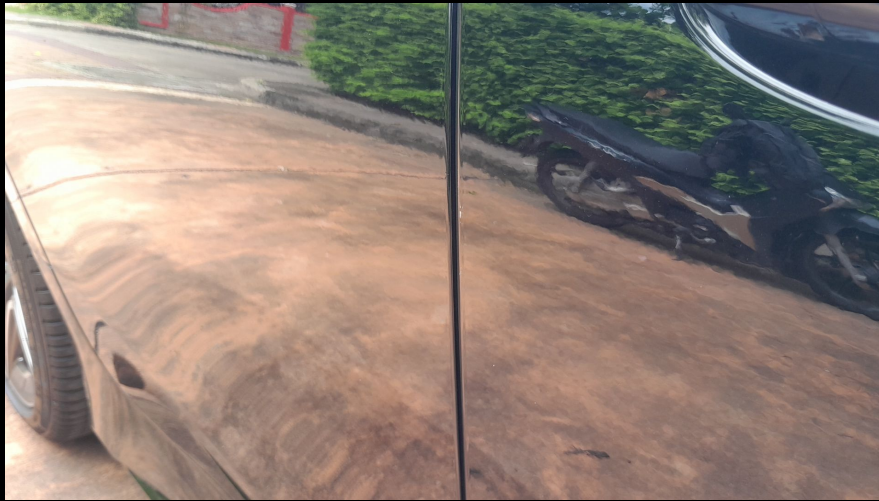
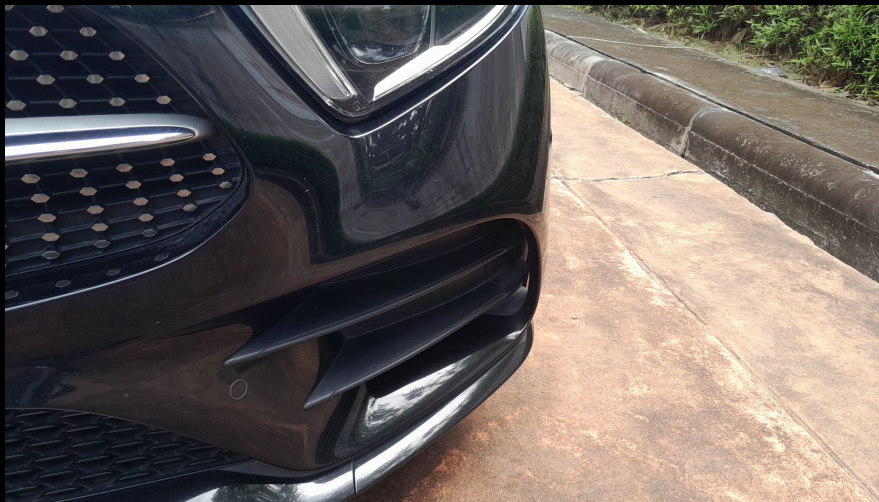
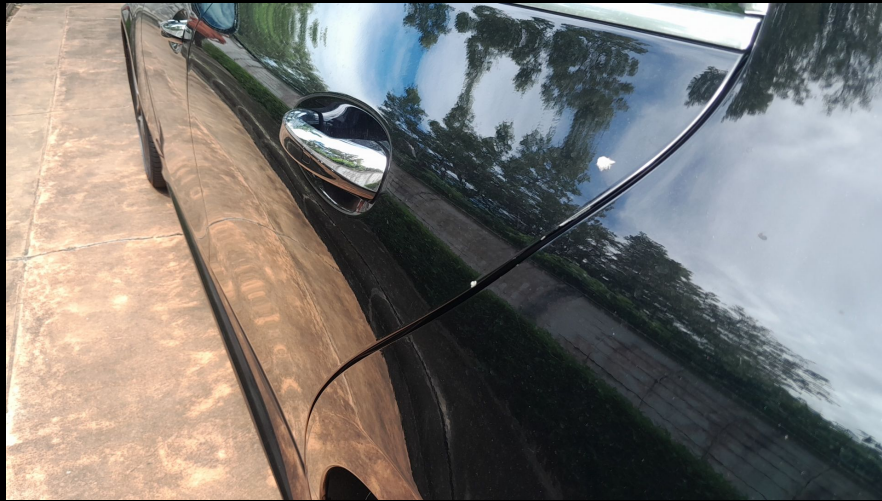
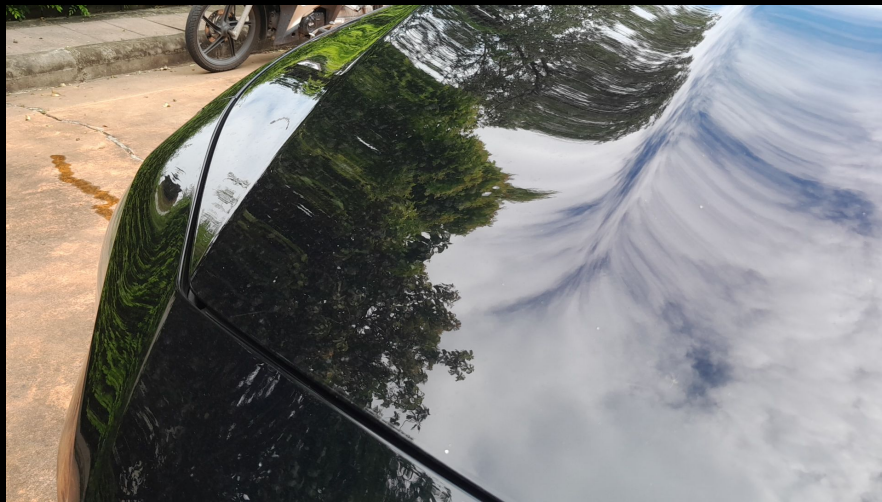
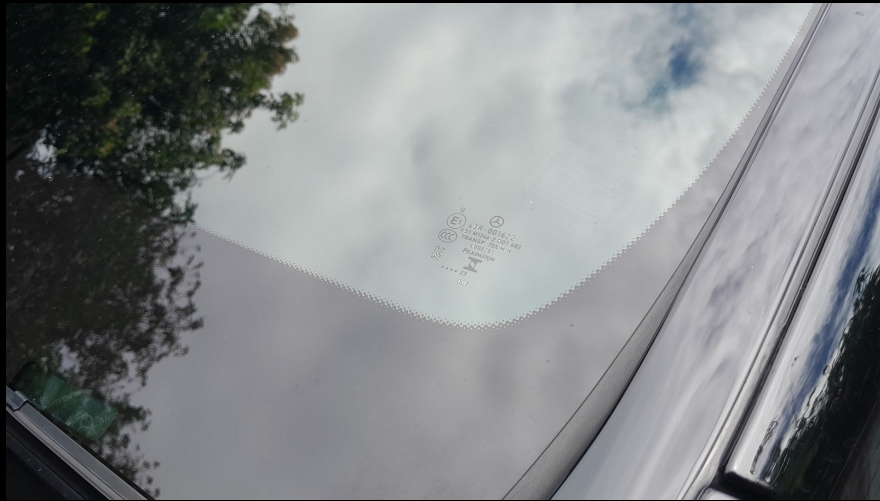
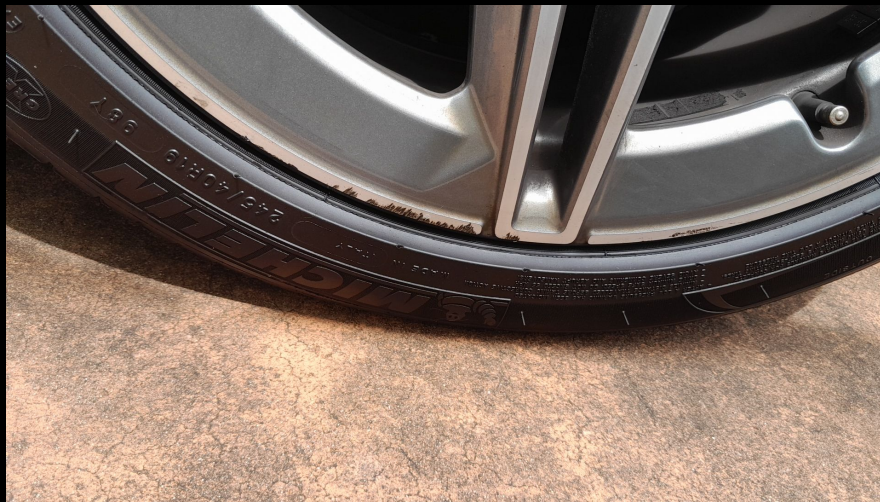
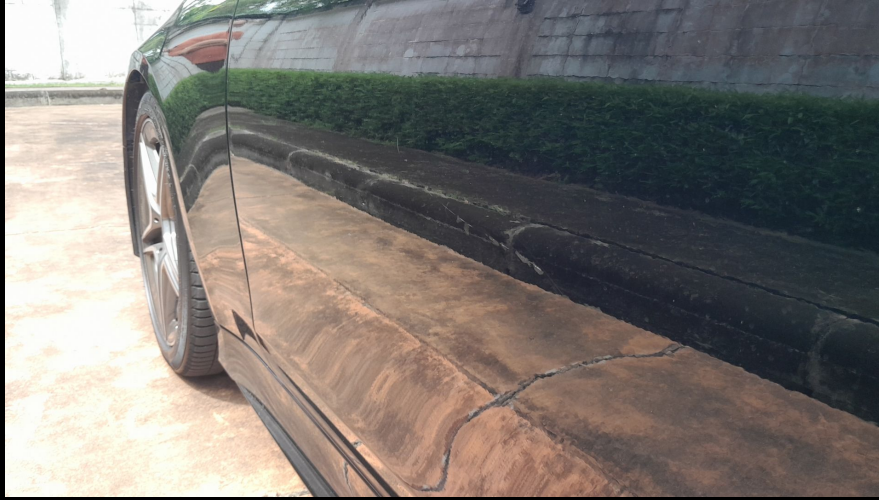
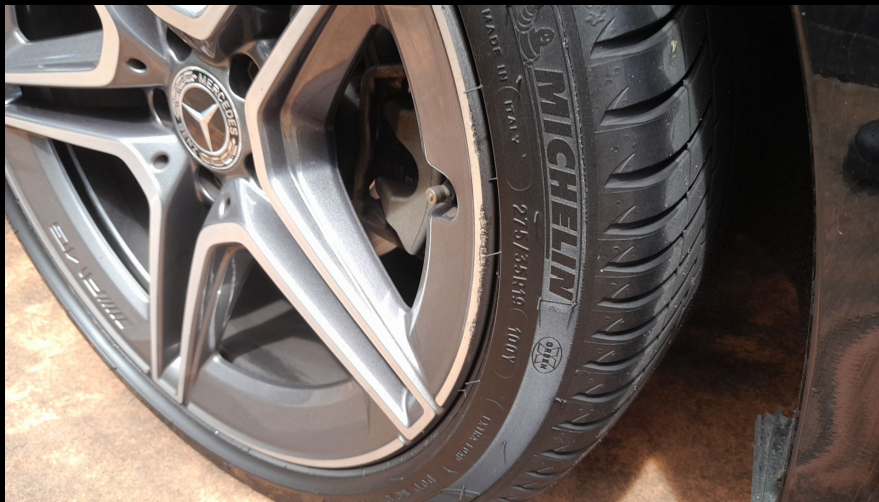
Vehicle Defect Notices

| 7. Front Bumper | BP (S1) | 22. Roof | O |

**Inspector :** ภายนอก(Exterior) : รถเก็บบีมาบางส่วน กระฉกหน้าเปลี่ยน รถมีริ้วรอยถลอกเล็กน้อยรอบคัน ยางทั้ง 4 เส้นปี 24 แม็กเป็นรอยถลอก ภายใน(Interior) : เบาะหน้าขวาเป็นรอยถลอก เครื่องยนต์(Engine) : วิเคราะห์ปัญหาด้วยเครื่อง OBDII พบสิ่งผิดปกติ B227B00 ค่ากำหนด Most ผิดปกติ U015587ระบบการสื่อสารทำงานผิดพลาด P1C5C00 เกี่ยวกับประจุแบตเตอรี่ทำงานบกพร่อง (ไม่ได้ทดสอบขั้วขี้) โครงสร้าง(Frame) : โครงสร้างปกติ

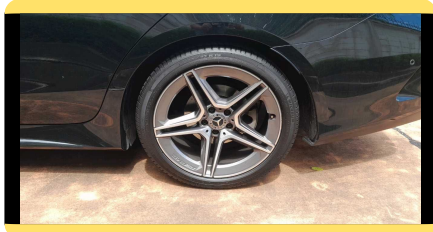
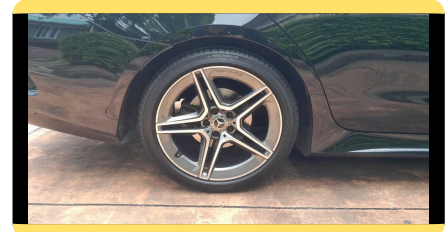
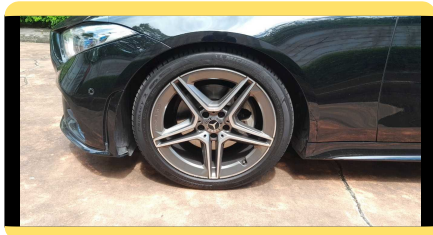
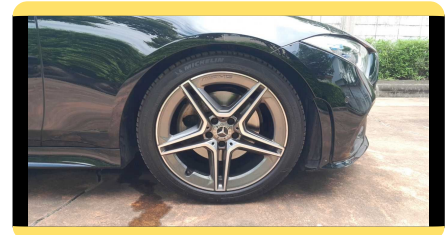
### Tire Condition Report

| Conditions Report | Tire Status | Date Code | Tire Depth(mm) |
|---|---|---|---|
| 1. Front Left Tire Condition | Normal | 2624 | 6 |
| 2. Front Right Tire Condition | Normal | 2624 | 6 |
| 3. Back Left Tire Condition | Normal | 2424 | 6 |
| 4. Back Right Tire Condition | Normal | 2424 | 6 |

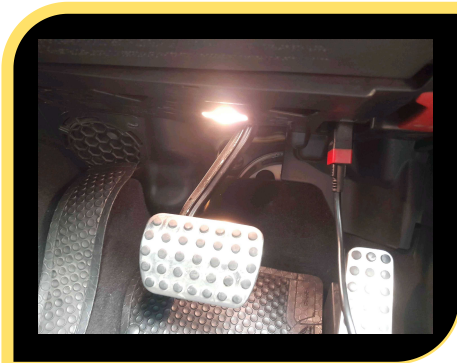
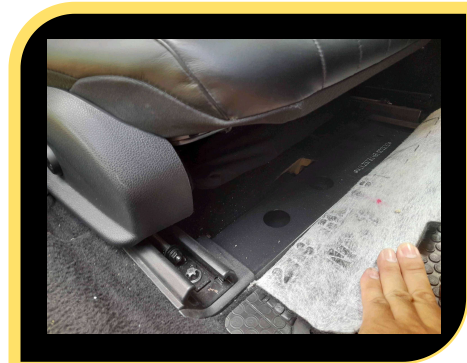
**Flood Report**

No

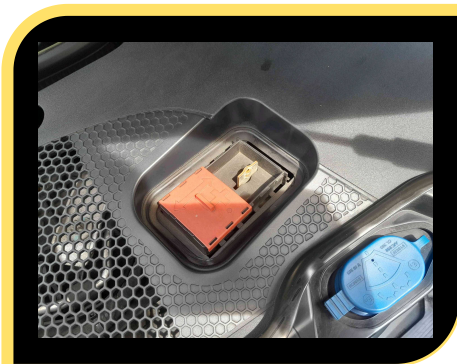
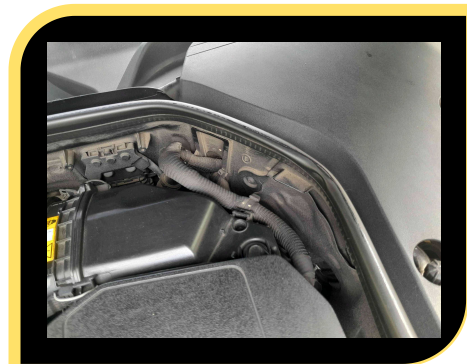
**Fire Report**

No
