ยี่ห้อ : MERCEDES BENZ รุ่น : C220 เกียร์ : 5  
จังหวัด : Bangkok ปี : 2019 สี : White  
ป้ายทะเบียน : 8กศ9918 หมายเลขตัวถัง : WDD2050146L044217 เลขไมล์ : 104915  
วันที่ตรวจสอบ : 2025-08-08  
บริษัทที่ตรวจสอบ : Schic Inspection พนักงานที่ตรวจสอบ : แทนรัก ทิพย์อินทร์

# Preowned Vehicle Inspection Report

| Customer Name : | MERCEDES-BENZ MOBILITY (THAILAND) CO., LTD. | Inspection Date : | 2025-08-08 |

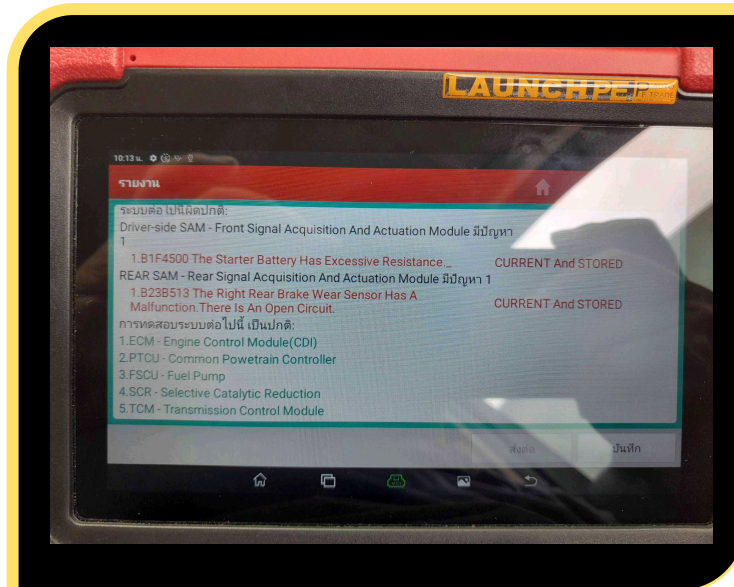
### OBD Vehicle Health Analysis

ภายใน(Interior) : เบาะหน้าขวาเป็นรอยขาด ผ้าหลังคาเป็นรอยย่น เครื่องยนต์(Engine) : วิเคราะห์ปัญหาด้วยเครื่อง OBDII พบสิ่งผิดปกติ B1F4500 แบตเตอรี่สตาร์ทมีความต้านทานมากเกินไป B23B513 เซ็นเซอร์วัดการสึกหรอของ เบรคหลังขวาทำงานผิดปกติ (ไม่ได้ทดสอบขับเคลื่อน) โครงสร้าง(Frame) : โครงสร้างปกติ

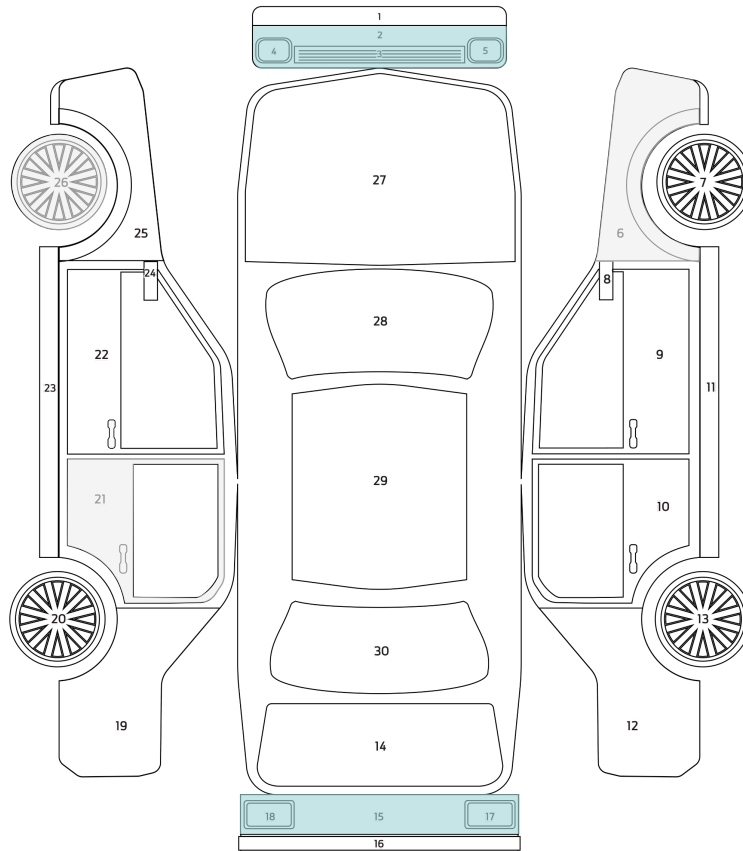
**Exterior Inspection Points**

| 2. Grille | O | 17. Rear Left door | O (S1) |
| 7. Front Bumper | BP (S1) | 22. Roof | O |
| 8. Front Right Fender | O (S1) | 23. Rear Right Fender | O |
| 9. Front Right Wheel | O | 24. Rear Bonnet | O |
| 11. Front Left Wheel | O (S2) | 26. Rear Bumper | BP |

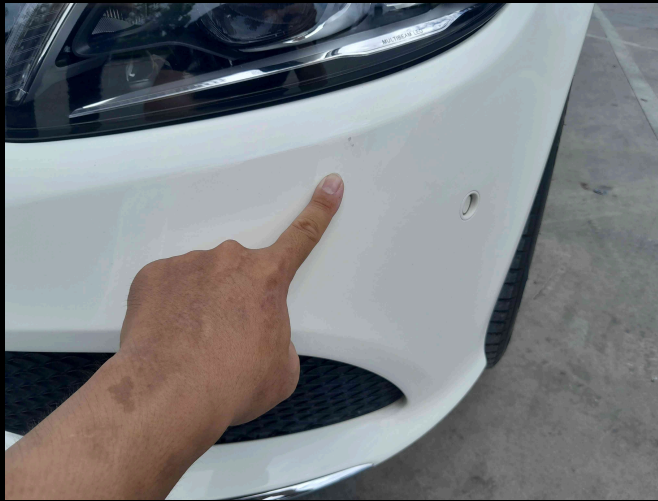
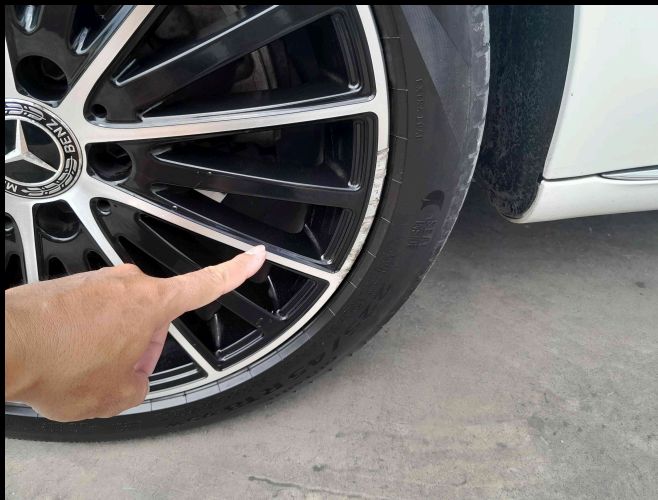
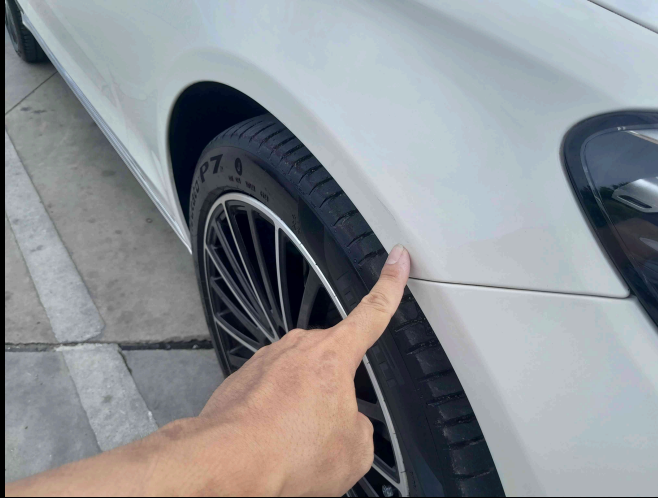
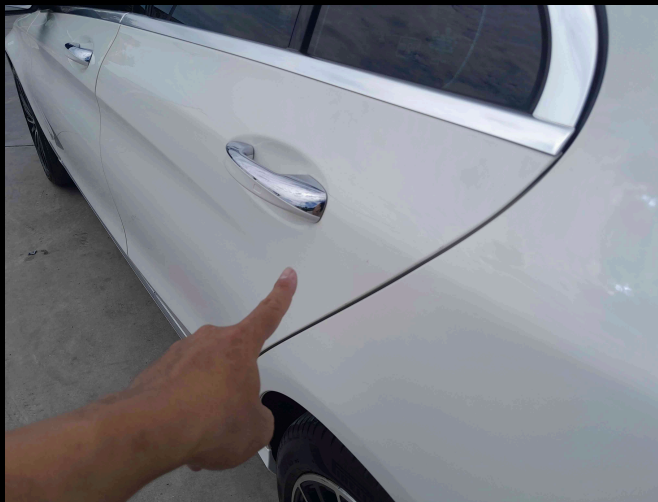
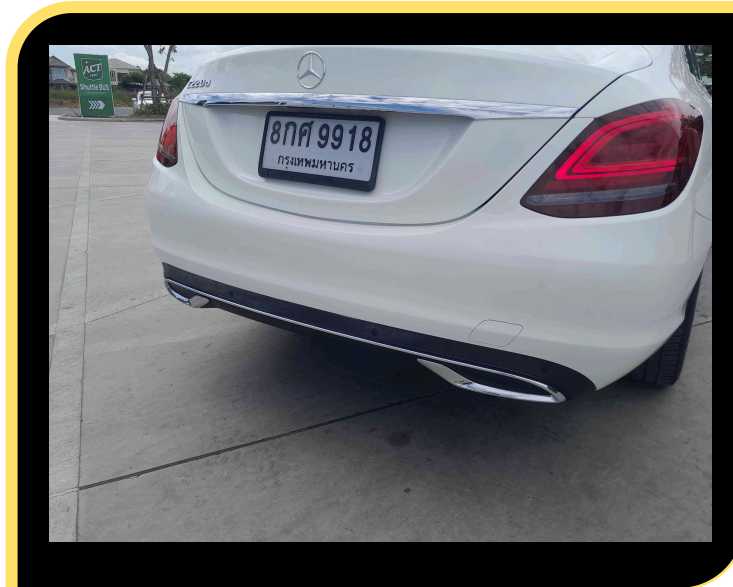
Vehicle Defect Notices

**Inspector :** ภายนอก(Exterior) : เกือบสีมาบางส่วน ยางทั้ง 4 เส้นปี 23 เสื่อมสภาพคู่อหน้า แม็กเป็นรอยถลอก

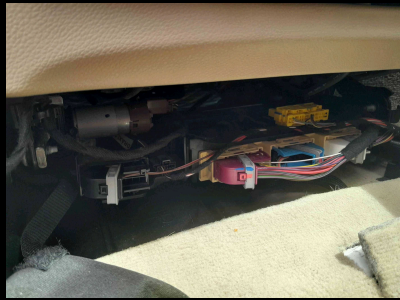
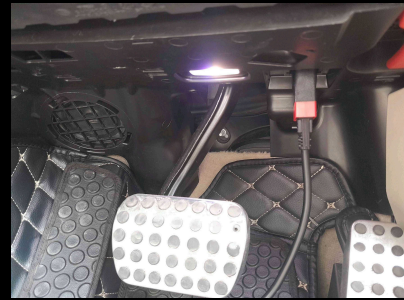
**Flood Report**

Evidence of Flood

No

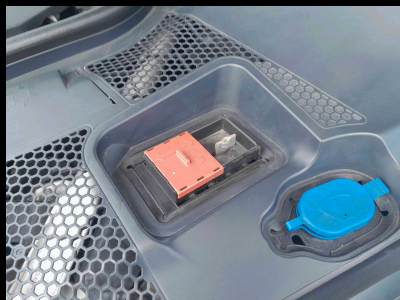
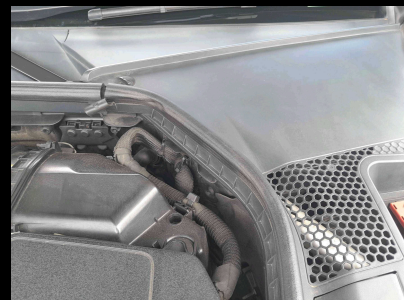
**Fire Report**

Evidence of Fire

No
