ยี่ห้อ : MERCEDES BENZ รุ่น : C300e เครื่อง : 5  
 จังหวัด : Bangkok ปี : 2020 สี : Grey  
 ป้ายทะเบียน : 3ขข276 หมายเลขตัวถัง : W1K2050536L061661 เลขโมล์ : 56604  
 วันที่ตรวจสอบ : 2025-07-07  
 บริษัทที่ตรวจสอบ : Schic Inspection พนักงานที่ตรวจสอบ : เอกวิทย์ บสรอง

# Preowned Vehicle Inspection Report

| Customer Name : | MERCEDES-BENZ MOBILITY (THAILAND) CO., LTD. | Inspection Date : | 2025-07-07 |
| Tel : | 0873663242 | Schic Inspection ID : | LEMON25070666 |

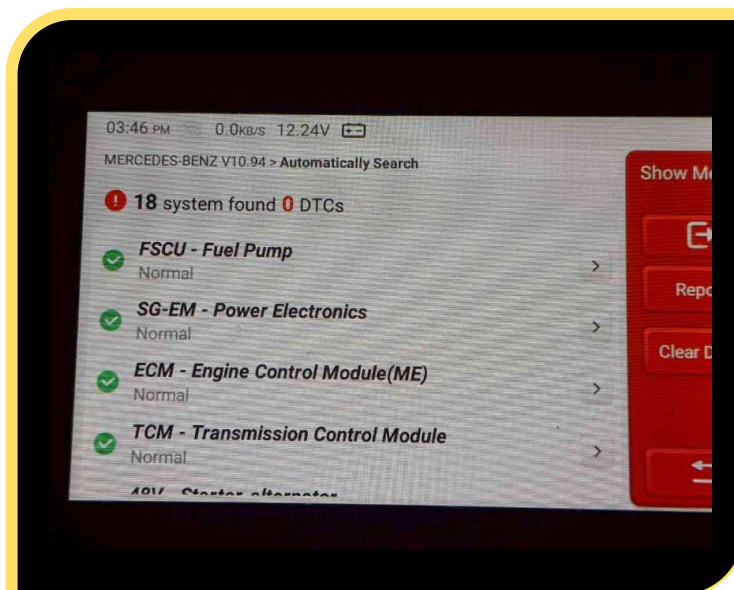
OBD Vehicle Health Analysis

**Inspector :** ภายนอก : สภาพยางปกติ ปี 23 ภายใน : สะอาดเรียบร้อย อุปกรณ์ไฟฟ้า แอร์ วิทยุFM ใช้งานได้ตามบูรณ์ครบ  
ปกติ เครื่องยนต์ : วิเคราะห์ปัญหาด้วยเครื่อง OBDII ไม่พบสิ่งผิดปกติ (ไม่ได้ทดสอบขับขี) โครงสร้าง : โครงสร้างหลัก  
ปกติ

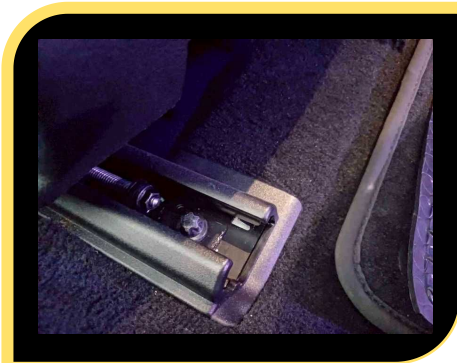
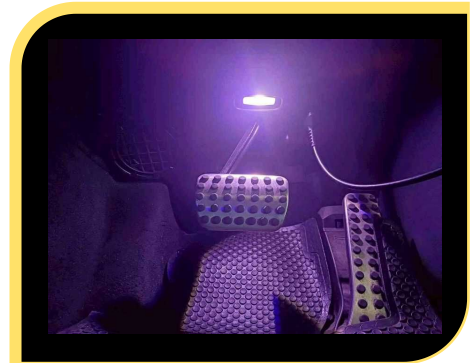
**Flood Report**

Evidence of Flood

No

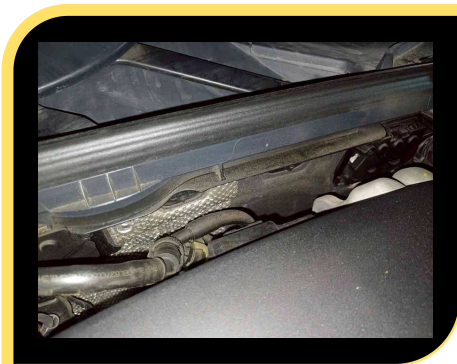
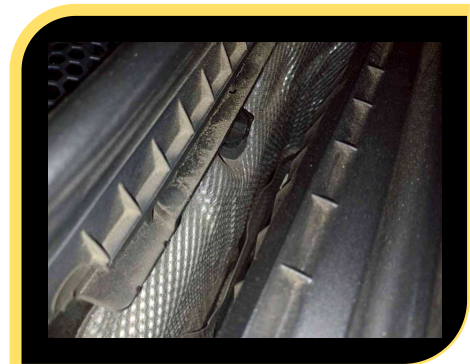
**Fire Report**

Evidence of Fire

No
