SCHIC INSPECTION BY LEMONAIDE

Preowned Vehicle Inspection Report

ยี่ห้อ : MERCEDES BENZ รุ่น : C220 เกรดรถ : 5

ป้ายทะเบียน : หมายเลขตัวถัง : W1K2060046L004877 เลขไมล์ : 40017

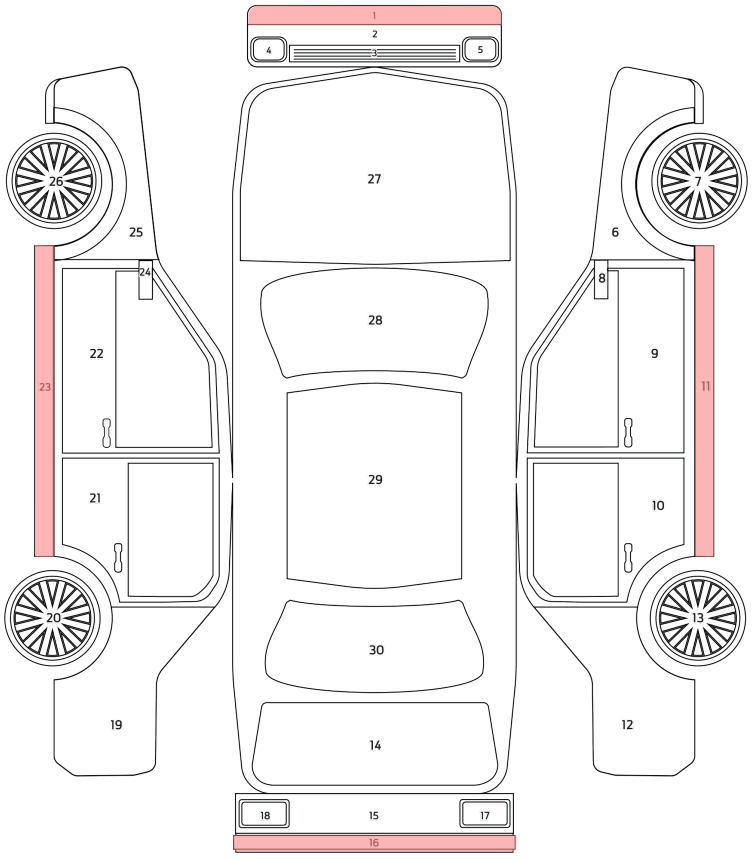
Exterior Inspection Points

1. Front Skirt	N/A	16. Right Skirt	N/A
2. Grille	O	17. Rear Left Door	O
3. Left Headlight	O	18. Front Left Door	O
4. Right Headlight	O	19. Left skirt	N/A
5. Left Taillight	O	20. Left Wing Mirror	O
6. Right Taillight	O	21. Front Windshield	O
7. Front Bumper	O	22. Roof	O
8. Front Right Fender	O	23. Rear Right Fender	O
9. Front Right Wheel	O	24. Rear Bonnet	O
10. Front Left Fender	O	25. Back Right Wheel	O
11. Front Left Wheel	O	26. Rear Bumper	O
12. Front Bonnet	O	27. Rear skirt	N/A
13. Right Wing Mirror	O	28. Rear Left Fender	O
14. Front Right Door	O	29. Back Left Wheel	O
15. Rear Right Door	O	30. Back Windshield	O

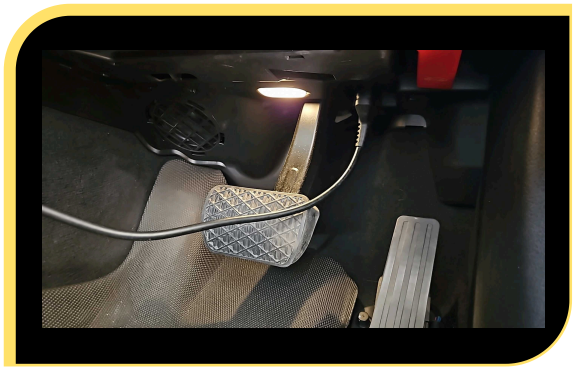
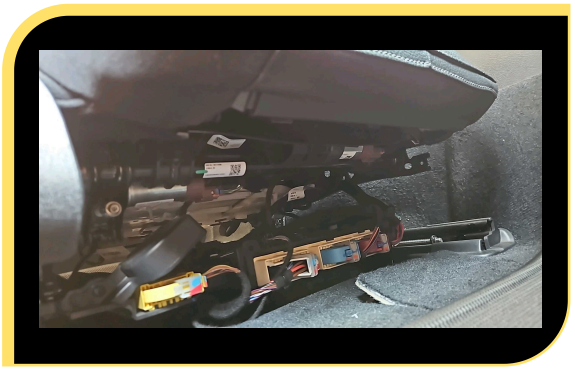
Flood Report

Evidence of Flood	No

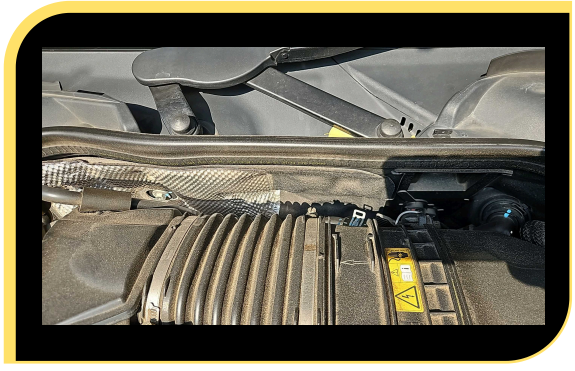
Fire Report

Evidence of Fire	No
