Preowned Vehicle Inspection Report

ยี่ห้อ : MERCEDES BENZ รุ่น : C300 เกรดรถ : 5

ป้ายทะเบียน : หมายเลขตัวถัง : W1K2050536L062448 เลขไมล์ : 44328

วันที่ตรวจสอบ : 2025-02-10

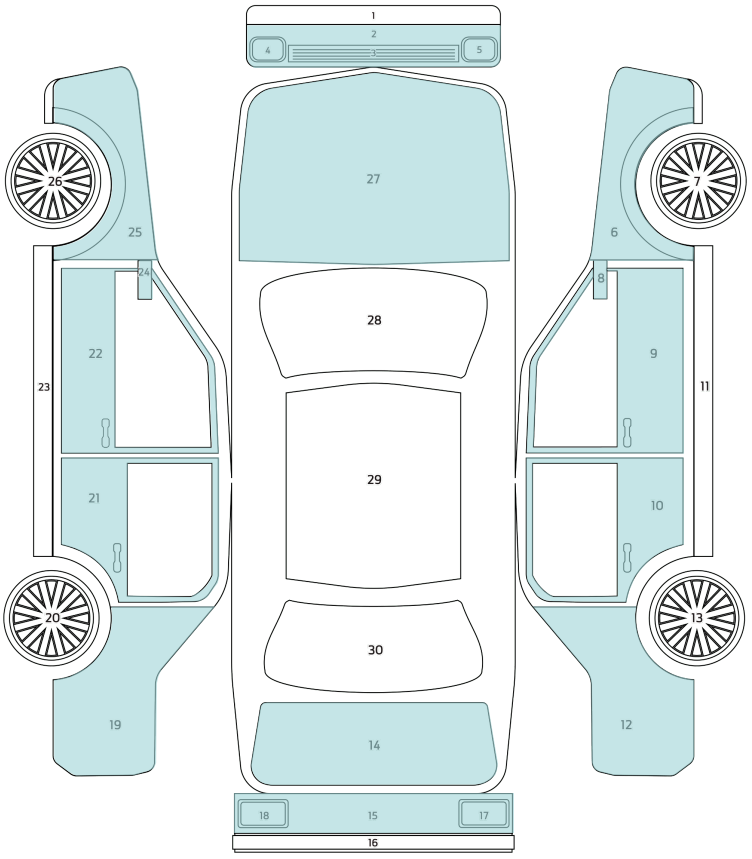
Exterior Inspection Points

1. Front Skirt	O	16. Right Skirt	O
2. Grille	O	17. Rear Left door	BP
3. Left Headlight	O	18. Front left door	BP
4. Right Headlight	O	19. Left Skirt	O
5. Left Taillight	O	20. Left wing mirror	BP
6. Right Taillight	O	21. Front Windshield	O
7. Front Bumper	BP	22. Roof	O
8. Front Right Fender	BP	23. Rear right fender	BP (D1)
9. Front Right Wheel	O	24. Rear Bonnet	BP
10. Front Left Fender	BP	25. Back Right Wheel	O
11. Front Left Wheel	O	26. Rear Bumper	BP (D2)
12. Front bonnet	BP	27. Rear Skirt	O
13. Right wing mirror	BP	28. Rear left fender	BP
14. Front right door	BP	29. Back Left Wheel	O
15. Rear right door	BP	30. Back Windshield	O

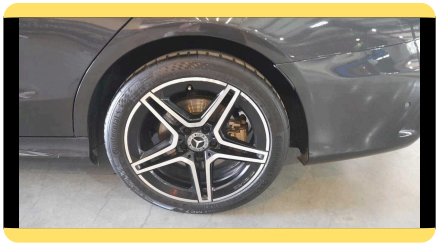
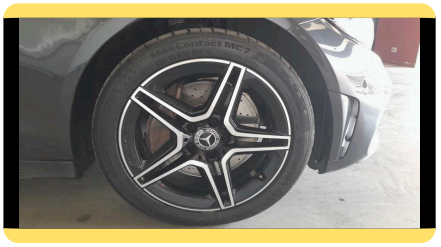
Tire Condition Report

Conditions Report	Tire Status	Date Code	Tire Depth(mm)
1. Front Left Tire Condition	Normal	0824	6
2. Front Right Tire Condition	Normal	0824	6
3. Back Left Tire Condition	Normal	0724	6
4. Back Right Tire Condition	Normal	0824	6

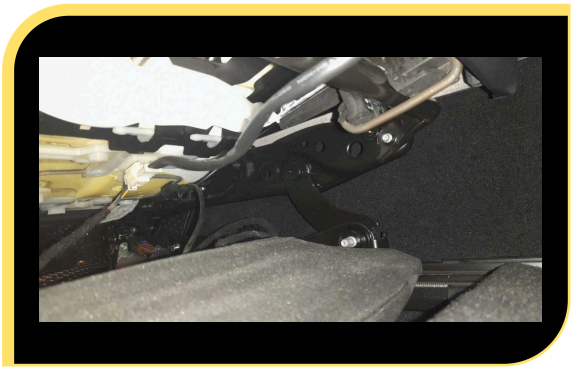
Flood Report

Evidence of Flood	No

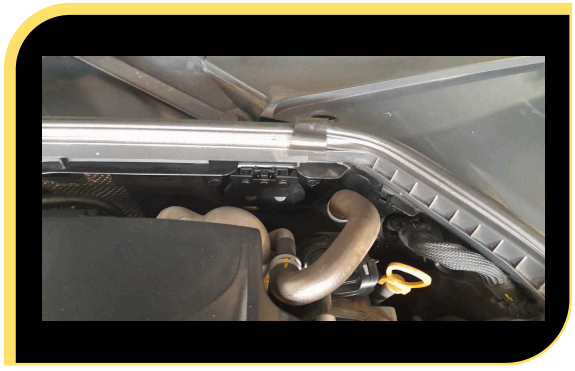
Fire Report

Evidence of Fire	No
