ยี่ห้อ : MERCEDES BENZ รุ่น : E350 เกียร์ : 5  
 จังหวัด : Bangkok ปี : 2018 สี : Black  
 ป้ายทะเบียน : \_\_\_\_\_ หมายเลขตัวถัง : WDD2130506L019837 เลขไมล์ : 173615  
 วันที่ตรวจสอบ : 2024-09-20  
 บริษัทที่ตรวจสอบ : LEMONAIDE พนักงานที่ตรวจสอบ : เอกวิทย์ บรสีทอง

# Preowned Vehicle Inspection Report

| Customer Name : | MERCEDES-BENZ MOBILITY (THAILAND) CO., LTD. | Inspection Date : | 2024-09-20 |

| Brand | MERCEDES BENZ | Model year | 2018 |

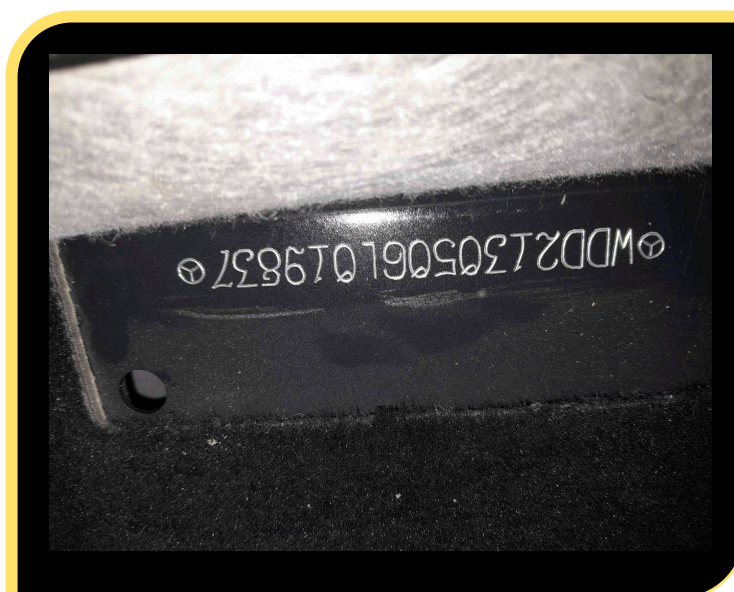
Vehicle Chassis Image

| No visible corrosion on the chassis or chassis frame (th) | PASS |
| No missing part on the chassis frame (th) | PASS |
| Chassis Damage Level | No Damage |
