# Preowned Vehicle Inspection Report

| Tel : | | Schic Inspection ID : | LEMON24100354 |

| Brand | MERCEDES BENZ | Model year | 2019 |
| Model | E220 | Engine Code - No. | 65492080561122 |

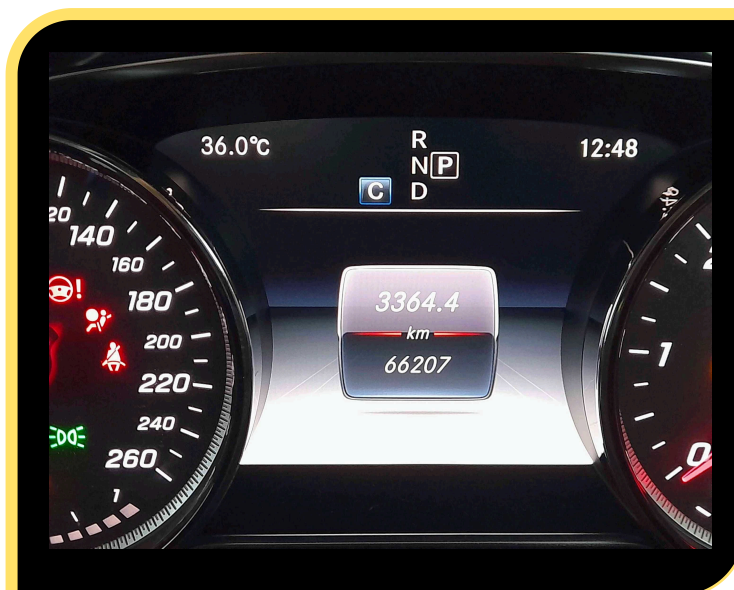
Vehicle Odometer Image

| Current Mileage(km.) | 66207 | Engine Capacity(cc.) | 2000 |

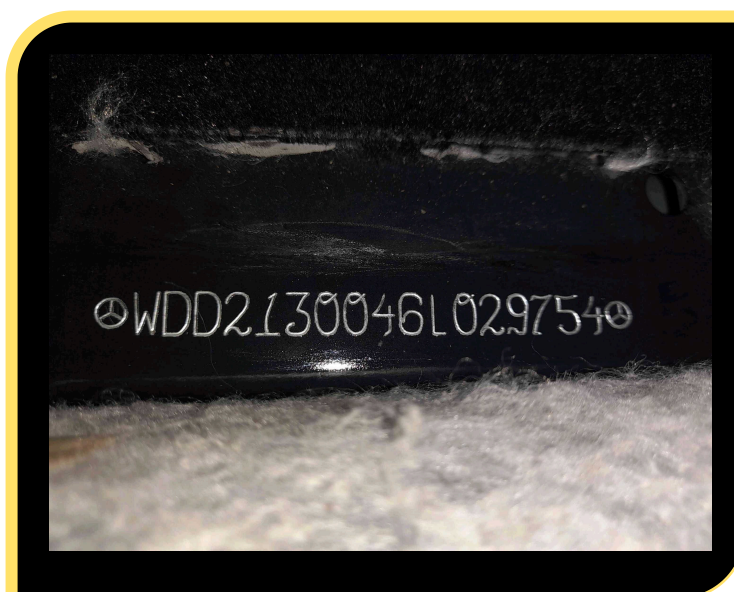
Vehicle Chassis Image

| No dent in the under carriage | PASS |
| No deform chassis or chassis frame | PASS |
| No visible corrosion on the chassis or chassis frame | PASS |
| No missing part on the chassis frame | PASS |
| Half cut Analysis | PASS |

| Chassis Damage Level | No Damage |

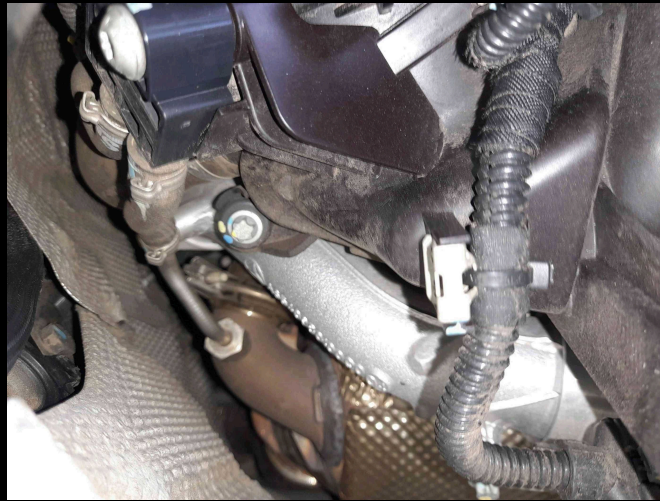
**Vehicle Engine Number Image**

| 1. Vehicle Engine Number Analysis | PASS | 14. Air Conditioning and Heating System | PASS |
