ยี่ห้อ : MERCEDES BENZ รุ่น : C200 เกียร์ : 5  
จังหวัด : Bangkok ปี : 2019 สี : Black  
ป้ายทะเบียน : \_\_\_\_\_ หมายเลขตัวถัง : WDD2053776L051212 เลขไมล์ : 50970  
วันที่ตรวจสอบ : 2024-11-08  
บริษัทที่ตรวจสอบ : LEMONAIDE พนักงานที่ตรวจสอบ : สุทธภัทร วรรณจินดา

# Preowned Vehicle Inspection Report

| Customer Name : | MERCEDES-BENZ MOBILITY (THAILAND) CO., LTD. | Inspection Date : | 2024-11-08 |

| Brand | MERCEDES BENZ | Model year | 2019 |

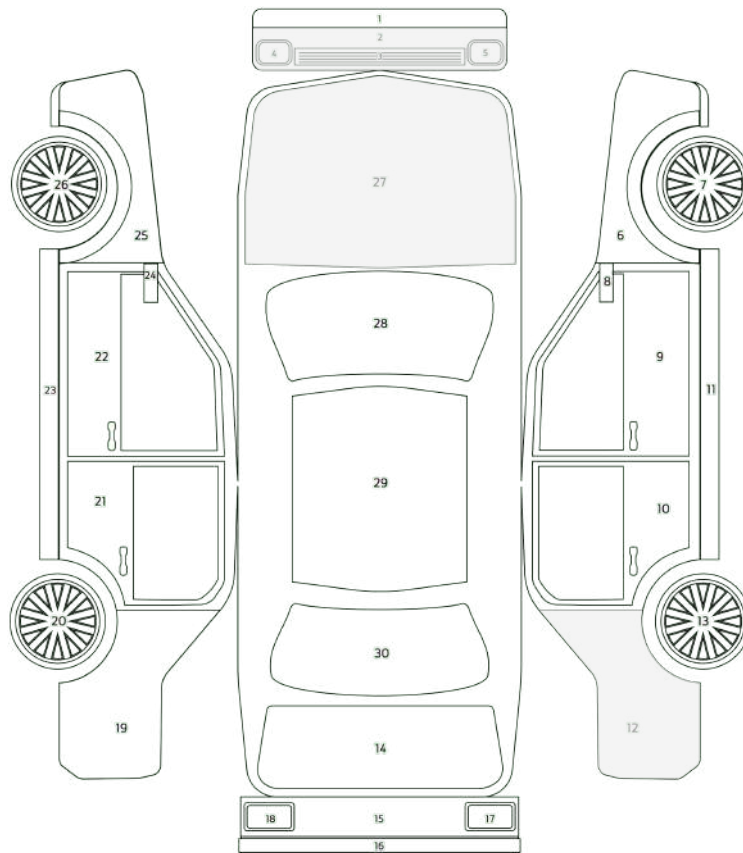
Exterior Inspection Points

| 7. Front Bumper | O (G1) | 22. Roof | O |
| 8. Front Right Fender | O | 23. Rear right fender | O (D1) |
