ยี่ห้อ : MERCEDES BENZ รุ่น : GLC250 เกียร์ : 5  
 จังหวัด : Bangkok ปี : 2019 สี : Black  
 ป้ายทะเบียน : 9กตจ9515 หมายเลขตัวถัง : WDC2533466L023593 เลขโมล : 72682  
 วันที่ตรวจสอบ : 2024-11-15  
 บริษัทที่ตรวจสอบ : LEMONAIDE พนักงานที่ตรวจสอบ : แทนรัก ทิพย์อินทร์

# Preowned Vehicle Inspection Report

| Tel : | 0873663242 | Schic Inspection ID : | LEMON24110182 |

| Brand | MERCEDES BENZ | Model year | 2019 |

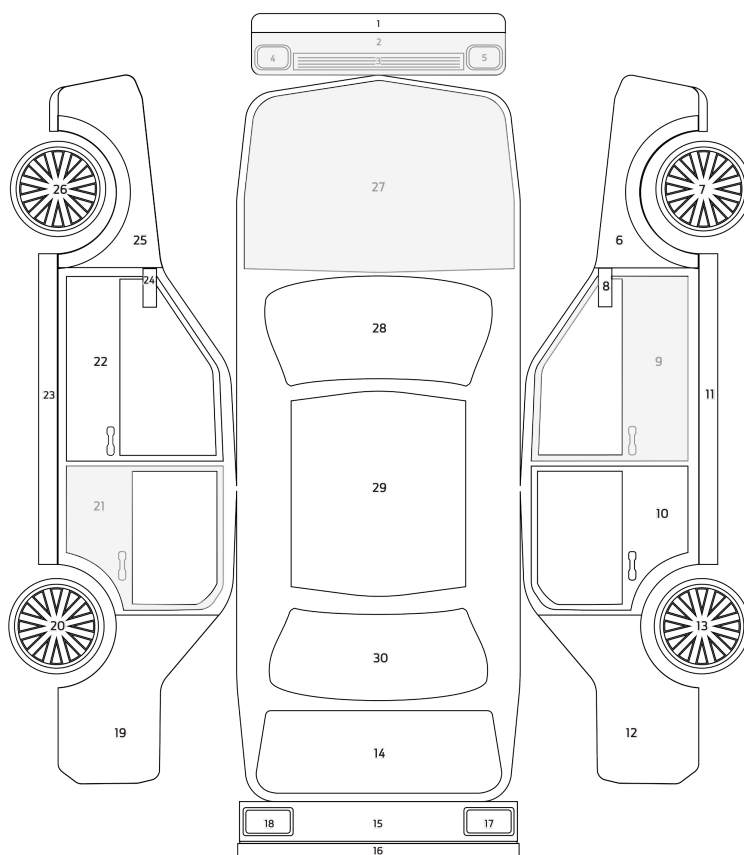
| 2. Grille | O | 17. Rear Left door | O (D1,S1) |
| 7. Front Bumper | O (S1) | 22. Roof | O |
| 12. Front bonnet | O (S1) | 27. Rear Skirt | O |
| 14. Front right door | O (D1) | 29. Back Left Wheel | O |
