ยี่ห้อ : MERCEDES BENZ รุ่น : GLA200 เกียร์ : 5  
 จังหวัด : Bangkok ปี : 2021 สี : Black  
 ป้ายทะเบียน : \_\_\_\_\_ หมายเลขตัวถัง : W1N2477876L000667 เลขไมล์ : 45809  
 วันที่ตรวจสอบ : 2024-11-15  
 บริษัทที่ตรวจสอบ : LEMONAIDE พนักงานที่ตรวจสอบ : โซมมงคล ไพโรเสียง

# Preowned Vehicle Inspection Report

| Customer Name : | MERCEDES-BENZ MOBILITY (THAILAND) CO., LTD. | Inspection Date : | 2024-11-15 |
| Tel : | | Schic Inspection ID : | LEMON24110185 |

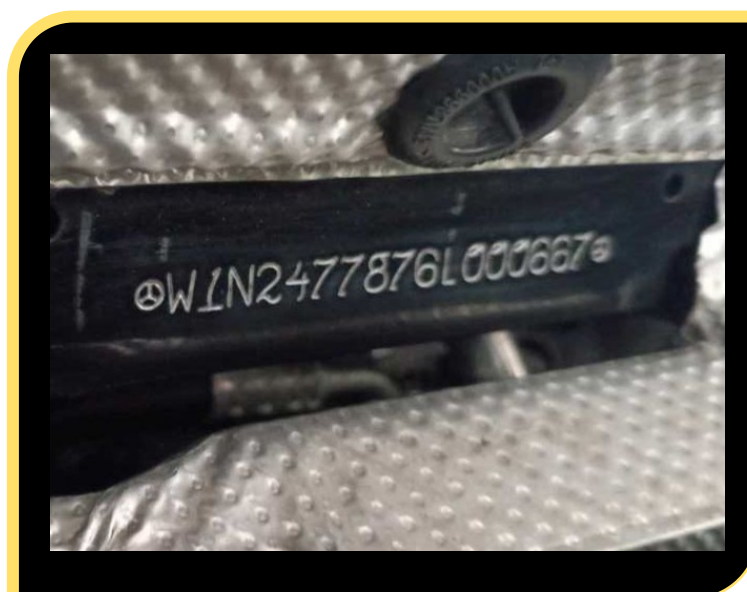
Vehicle Chassis Image

| No visible corrosion on the chassis or chassis frame | PASS |
| No missing part on the chassis frame | PASS |

| Chassis Damage Level | No Damage |

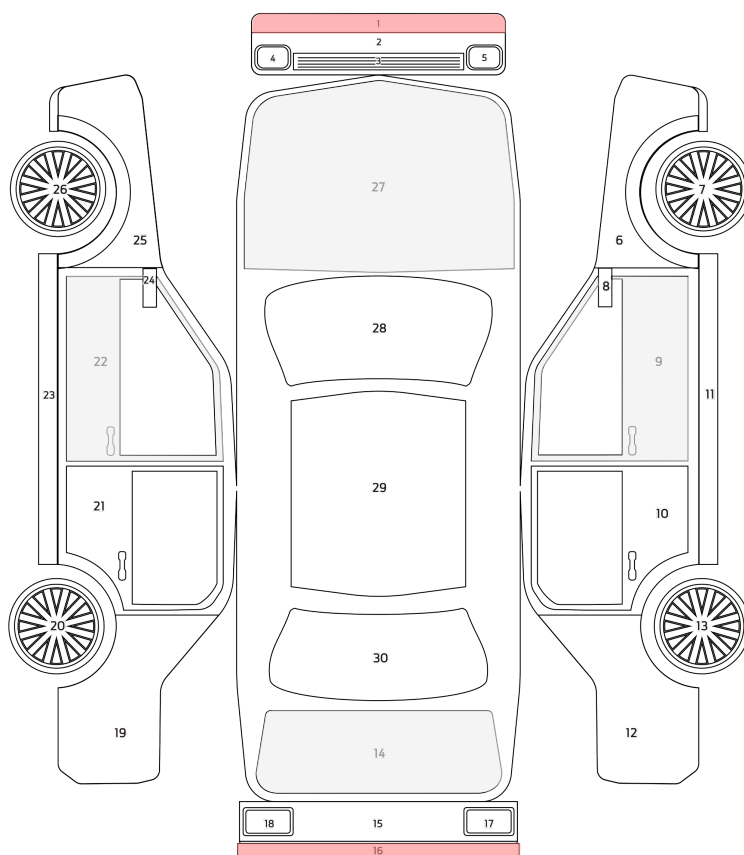
Exterior Inspection Points

| 1. Front Skirt | N/A | 16. Right Skirt | O |
| 2. Grille | O | 17. Rear Left Door | O |
| 3. Left Headlight | O | 18. Front left door | O |
| 4. Right Headlight | O | 19. Left Skirt | O |
| 5. Left Taillight | O | 20. Left Wing Mirror | O |
| 6. Right Taillight | O | 21. Front Windshield | O |
| 7. Front Bumper | O | 22. Roof | O |
| 8. Front Right Fender | O | 23. Rear Right Fender | O |
| 9. Front Right Wheel | O | 24. Rear Bonnet | O |
| 10. Front Left Fender | O | 25. Back Right Wheel | O |
| 11. Front Left Wheel | O | 26. Rear Bumper | O |
| 12. Front bonnet | O | 27. Rear skirt | N/A |
| 13. Right Wing Mirror | O | 28. Rear Left Fender | O |
