ยี่ห้อ : MERCEDES BENZ รุ่น : GLA35 เกียร์ : 5  
 จังหวัด : Bangkok ปี : 2021 สี : Black  
 ป้ายทะเบียน : \_\_\_\_\_ หมายเลขตัวถัง : W1N2477516L001707 เลขโมล์ : 54071  
 วันที่ตรวจสอบ : 2025-01-06  
 บริษัทที่ตรวจสอบ : LEMONAIDE พนักงานที่ตรวจสอบ : ปรเมศว ใจชื่น

# Preowned Vehicle Inspection Report

Customer Name : MERCEDES-BENZ MOBILITY (THAILAND) CO., LTD. Inspection Date : 2025-01-06

Tel : Schic Inspection ID : LEMON25010009

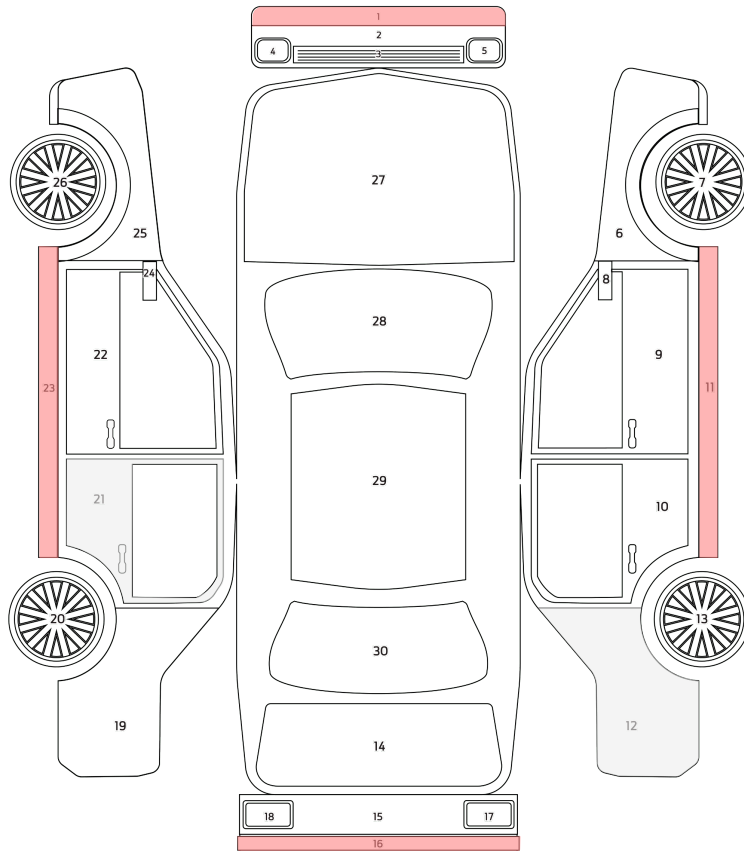
Exterior Inspection Points

| 2. Grille | O | 17. Rear Left door | O (S2) |
| 8. Front Right Fender | O | 23. Rear right fender | O (D3) |
