ยี่ห้อ : MERCEDES BENZ รุ่น : E300 เครื่อง : 5  
 จังหวัด : Bangkok ปี : 2020 สี : White  
 ป้ายทะเบียน : \_\_\_\_\_ หมายเลขตัวถัง : W1K2130536L031717 เลขโมล์ : 39969  
 วันที่ตรวจสอบ : 2025-03-26  
 บริษัทที่ตรวจสอบ : LEMONAIDE พนักงานที่ตรวจสอบ : สุทธภัทร วรรณจินดา

# Preowned Vehicle Inspection Report

Customer Name : MERCEDES-BENZ MOBILITY (THAILAND) CO., LTD. Inspection Date : 2025-03-26

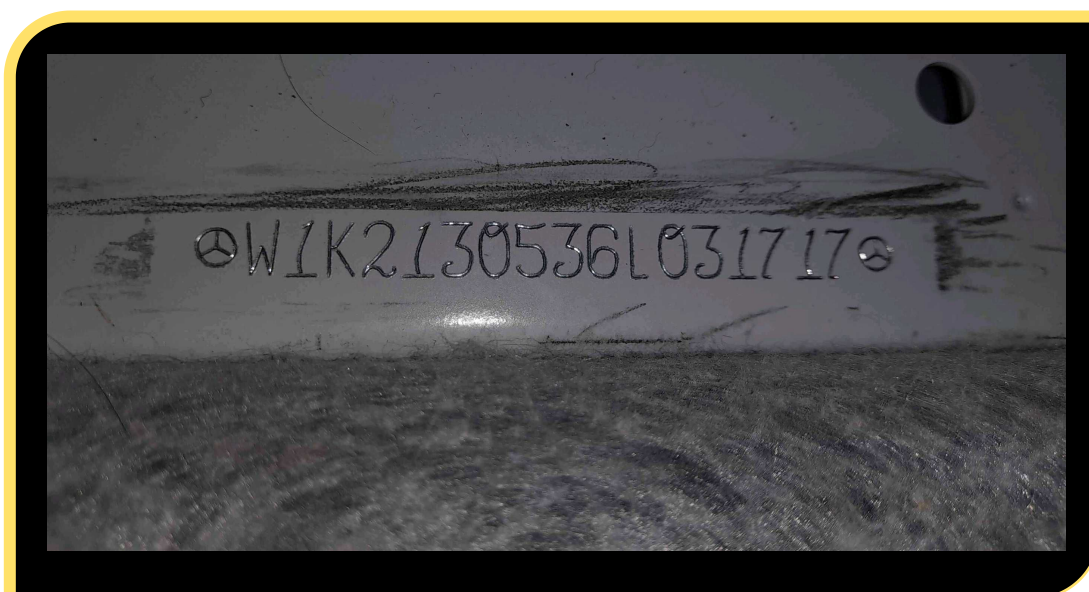
Vehicle Chassis Image

| No visible corrosion on the chassis or chassis frame | PASS |
| No missing part on the chassis frame | PASS |

| Chassis Damage Level | No Damage |

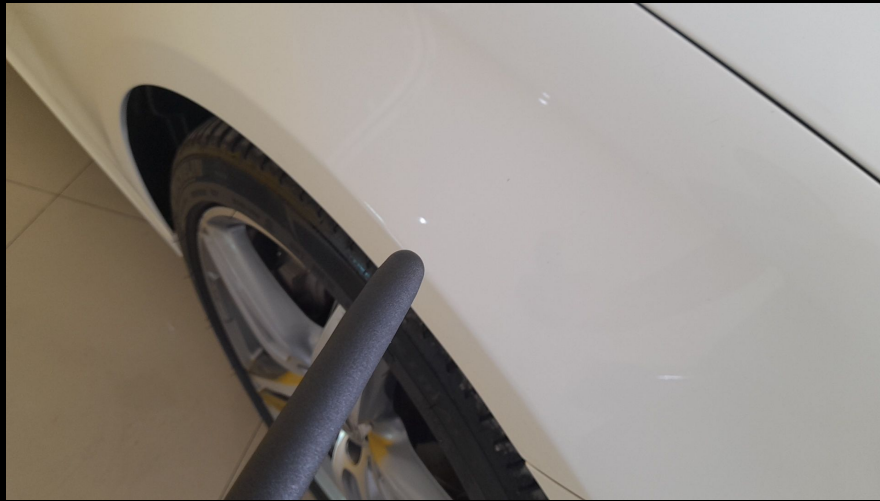
Vehicle Defect Notices

| 8. Front Right Fender | BP | 23. Rear Right Fender | O |
