ยี่ห้อ : MERCEDES BENZ รุ่น : C220 เกียร์ : 5  
จังหวัด : Si Sa Ket ปี : 2022 สี : Grey  
ป้ายทะเบียน : \_\_\_\_\_ หมายเลขตัวถัง : W1K2060046L002146 เลขโมล์ : 15760  
วันที่ตรวจสอบ : 2025-03-31  
บริษัทที่ตรวจสอบ : LEMONAIDE พนักงานที่ตรวจสอบ : มงคลพันธุ์ พิมพ์หล่อ

# Preowned Vehicle Inspection Report

Customer Name : MERCEDES-BENZ MOBILITY (THAILAND) CO., LTD. Inspection Date : 2025-03-31

Tel : Schic Inspection ID : LEMON25031968

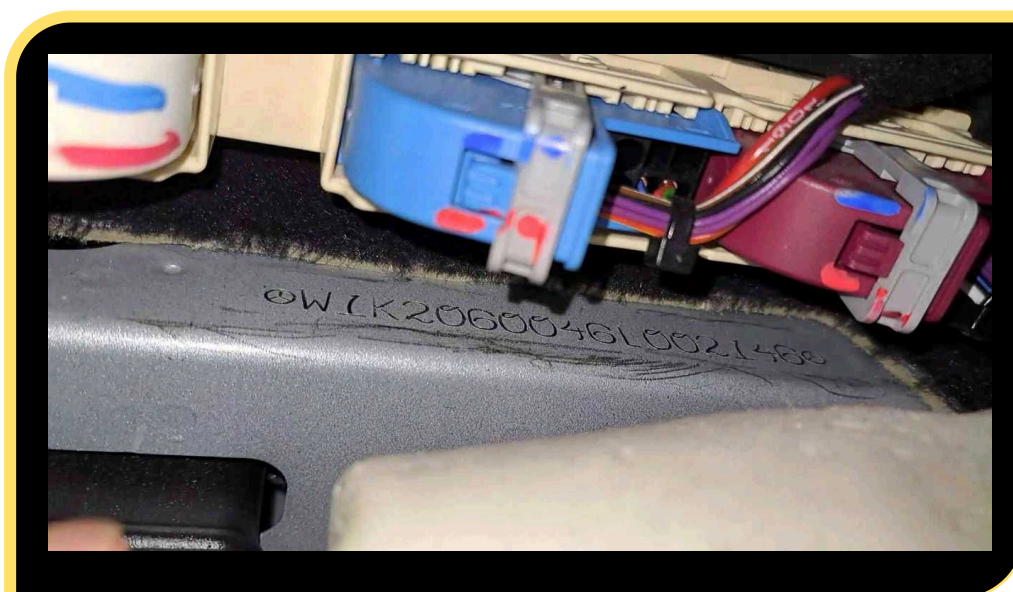
Vehicle Chassis Image

| No visible corrosion on the chassis or chassis frame | PASS |
| No missing part on the chassis frame | PASS |

| Chassis Damage Level | No Damage |
