ยี่ห้อ : MERCEDES BENZ รุ่น : GLB200 เครื่อง : 5  
 จังหวัด : Bangkok ปี : 2020 สี : Black  
 ป้ายทะเบียน : \_\_\_\_\_ หมายเลขตัวถัง : W1N2476872W048215 เลขไมล์ : 45692  
 วันที่ตรวจสอบ : 2025-04-09  
 บริษัทที่ตรวจสอบ : LEMONAIDE พนักงานที่ตรวจสอบ : ปรเมศ ใจชื่น

# Preowned Vehicle Inspection Report

| Tel : | | Schic Inspection ID : | LEMON25040470 |

| Brand | MERCEDES BENZ | Model year | 2020 |

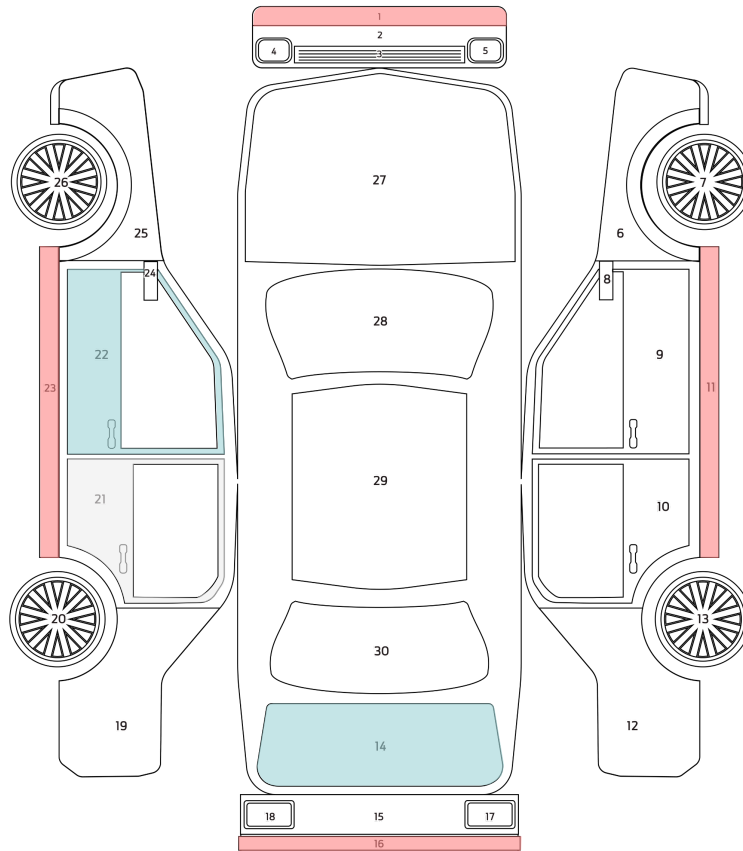
Exterior Inspection Points

| 3. Left Headlight | O | 18. Front left door | BP |
| 9. Front Right Wheel | O | 24. Rear Bonnet | BP |

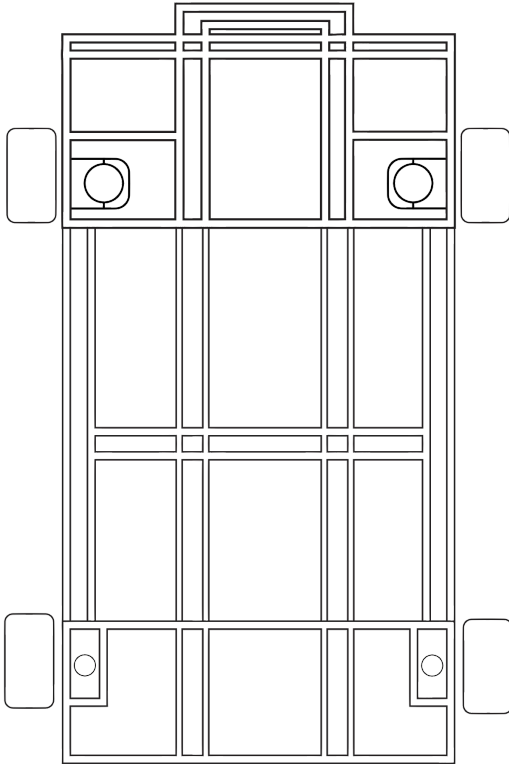
Chassis Report

| No dent in the under carriage | PASS |
| No deform chassis or chassis frame | PASS |
| No visible corrosion on the chassis or chassis frame | PASS |
| No missing part on the chassis frame | PASS |
| Half cut Analysis | PASS |

| Chassis Damage Level | No Damage |

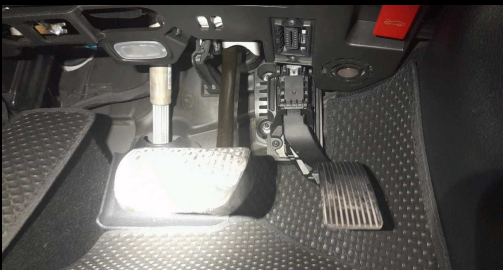
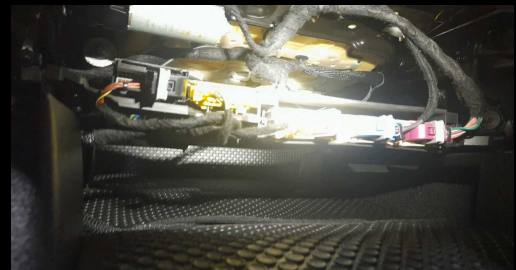
Evidence of Flood

No

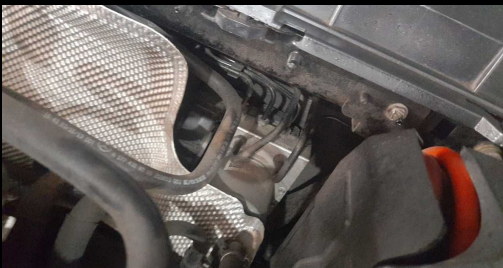
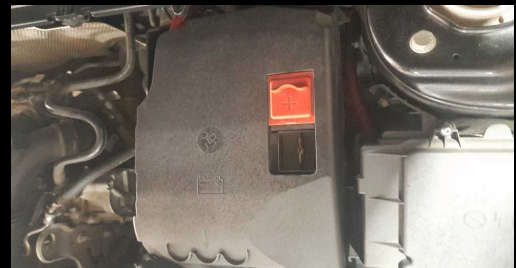
Evidence of Fire

No
