ยี่ห้อ : MERCEDES BENZ รุ่น : GLC220 เกียร์ : 5  
 จังหวัด : Bangkok ปี : 2020 สี : Grey  
 ป้ายทะเบียน : \_\_\_\_\_ หมายเลขตัวถัง : W1N2539146L029872 เลขโมล์ : 101050  
 วันที่ตรวจสอบ : 2025-04-18  
 บริษัทที่ตรวจสอบ : LEMONAIDE พนักงานที่ตรวจสอบ : สุทธภัทร วรรณจินดา

# Preowned Vehicle Inspection Report

| Tel : | | Schic Inspection ID : | LEMON25040966 |

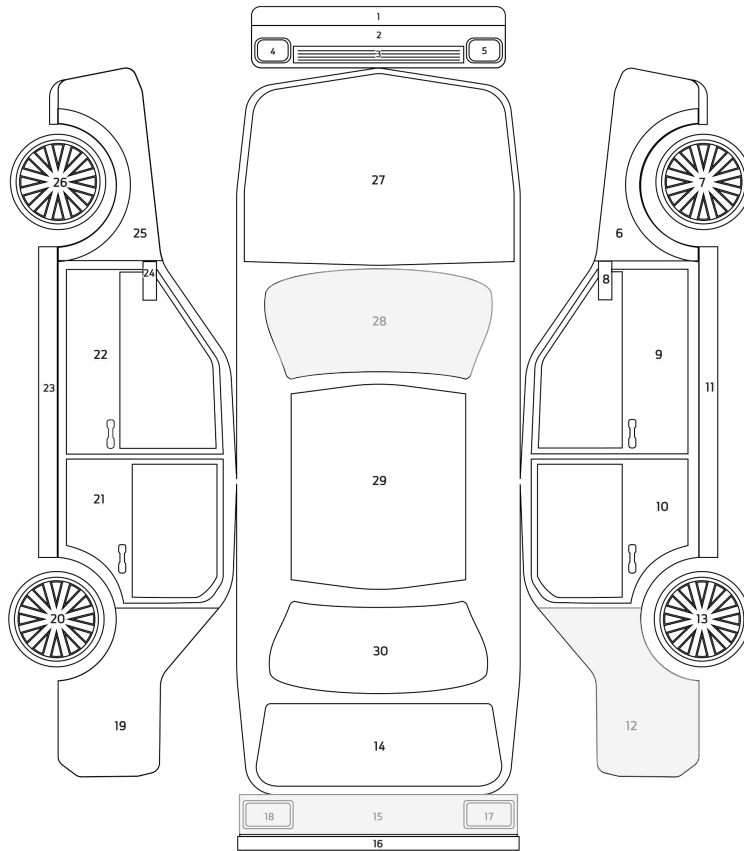
Exterior Inspection Points

| 6. Right Taillight | O | 21. Front windshield | O (G1) |
| 8. Front Right Fender | O | 23. Rear right fender | O (D1) |
| 11. Front Left Wheel | O | 26. Rear Bumper | O (S1) |
