ยี่ห้อ : MERCEDES BENZ รุ่น : C350 เครื่อง : 5  
 จังหวัด : Bangkok ปี : 2025 สี : White  
 ป้ายทะเบียน : \_\_\_\_\_ หมายเลขตัวถัง : W1K2060546L014686 เลขโมล์ : 2085  
 วันที่ตรวจสอบ : 2025-06-24  
 บริษัทที่ตรวจสอบ : LEMONAIDE พนักงานที่ตรวจสอบ : เอกวิทย์ บสรอง

# **Preowned Vehicle Inspection Report**

Customer Name : MERCEDES-BENZ MOBILITY (THAILAND) CO., LTD. Inspection Date : 2025-06-24

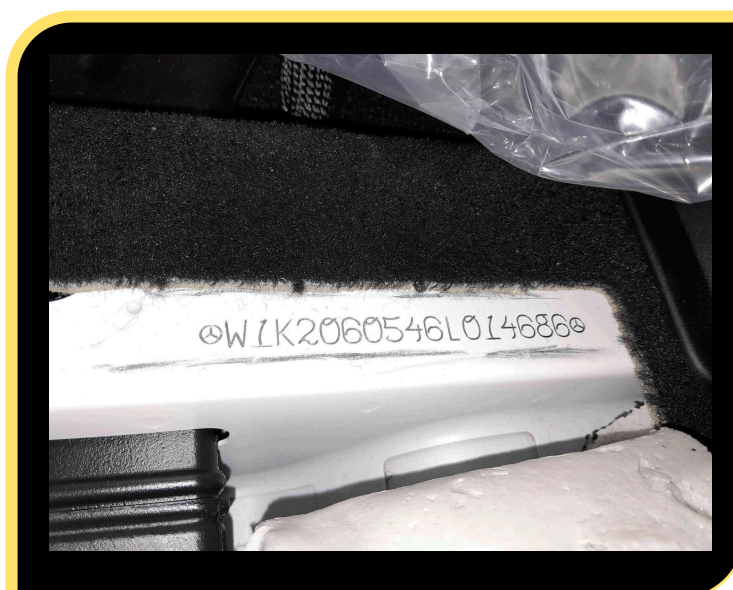
Vehicle Chassis Image

| No visible corrosion on the chassis or chassis frame | PASS |
| No missing part on the chassis frame | PASS |

| Chassis Damage Level | No Damage |

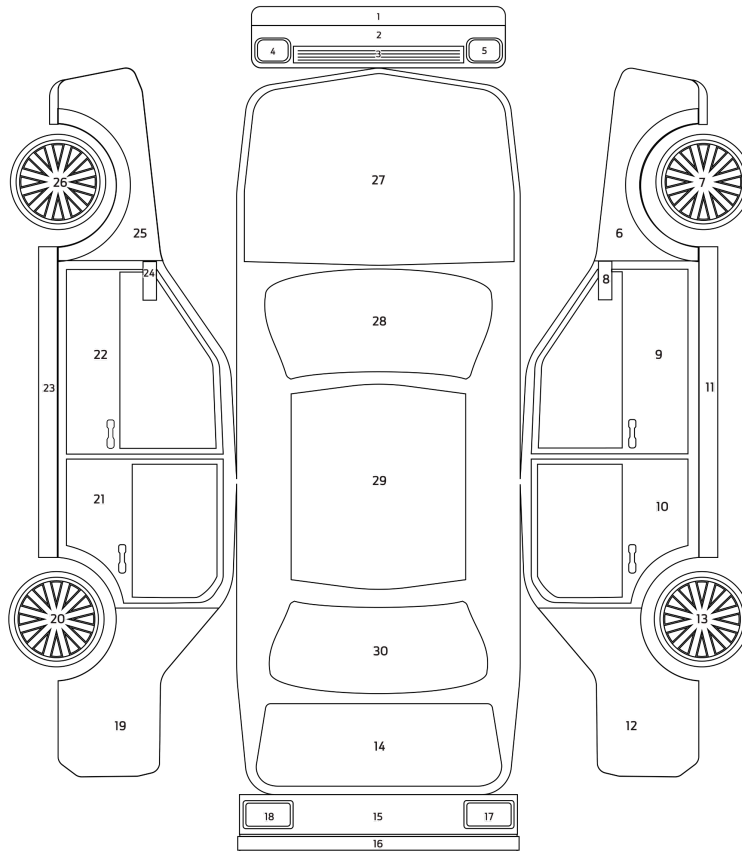
**Exterior Inspection Points**

| 1. Front Skirt | O | 16. Right Skirt | O |
| 2. Grille | O | 17. Rear Left Door | O |
| 3. Left Headlight | O | 18. Front Left Door | O |
| 4. Right Headlight | O | 19. Left Skirt | O |
| 5. Left Taillight | O | 20. Left Wing Mirror | O |
| 6. Right Taillight | O | 21. Front Windshield | O |
| 7. Front Bumper | O | 22. Roof | O |
| 8. Front Right Fender | O | 23. Rear Right Fender | O |
| 9. Front Right Wheel | O | 24. Rear Bonnet | O |
| 10. Front Left Fender | O | 25. Back Right Wheel | O |
| 11. Front Left Wheel | O | 26. Rear Bumper | O |
| 12. Front Bonnet | O | 27. Rear Skirt | O |
