ยี่ห้อ : MERCEDES BENZ รุ่น : GLA200 เกียร์ : 5  
 จังหวัด : Bangkok ปี : 2025 สี : White  
 ป้ายทะเบียน : \_\_\_\_\_ หมายเลขตัวถัง : W1N2477876L013600 เลขไมล์ : 754  
 วันที่ตรวจสอบ : 2025-06-23  
 บริษัทที่ตรวจสอบ : LEMONAIDE พนักงานที่ตรวจสอบ : เอกวิทย์ บสรอง

# Preowned Vehicle Inspection Report

Customer Name : MERCEDES-BENZ MOBILITY (THAILAND) CO., LTD. Inspection Date : 2025-06-23

Tel : Schic Inspection ID : LEMON25062145

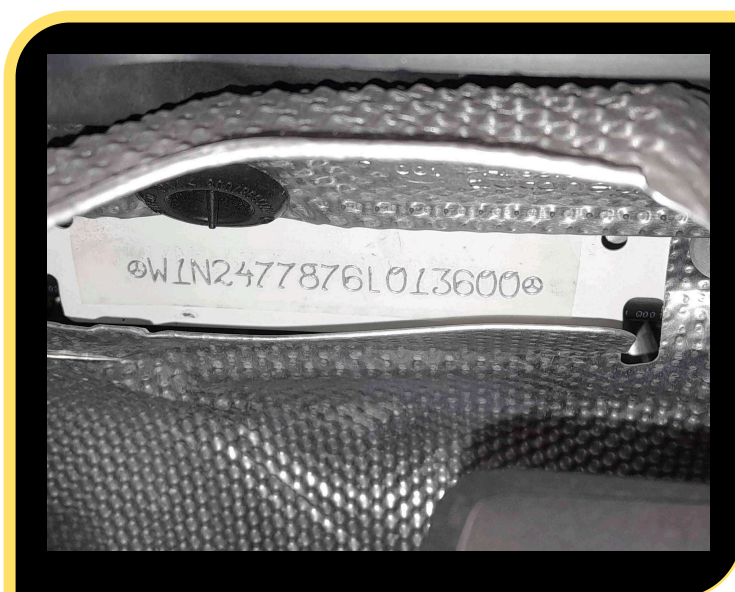
Vehicle Chassis Image

| No visible corrosion on the chassis or chassis frame | PASS |
| No missing part on the chassis frame | PASS |

| Chassis Damage Level | No Damage |
