ยี่ห้อ : MERCEDES BENZ รุ่น : E220 เครื่อง : 5  
 จังหวัด : Bangkok ปี : 2025 สี : Grey  
 ป้ายทะเบียน : \_\_\_\_\_ หมายเลขตัวถัง : W1K2140046L002248 เลขโมล์ : 1196  
 วันที่ตรวจสอบ : 2025-06-23  
 บริษัทที่ตรวจสอบ : LEMONAIDE พนักงานที่ตรวจสอบ : ปิยะวัฒน์ พลอยโรสง

# Preowned Vehicle Inspection Report

Customer Name : MERCEDES-BENZ MOBILITY (THAILAND) CO., LTD. Inspection Date : 2025-06-23

Tel : Schic Inspection ID : LEMON25062081

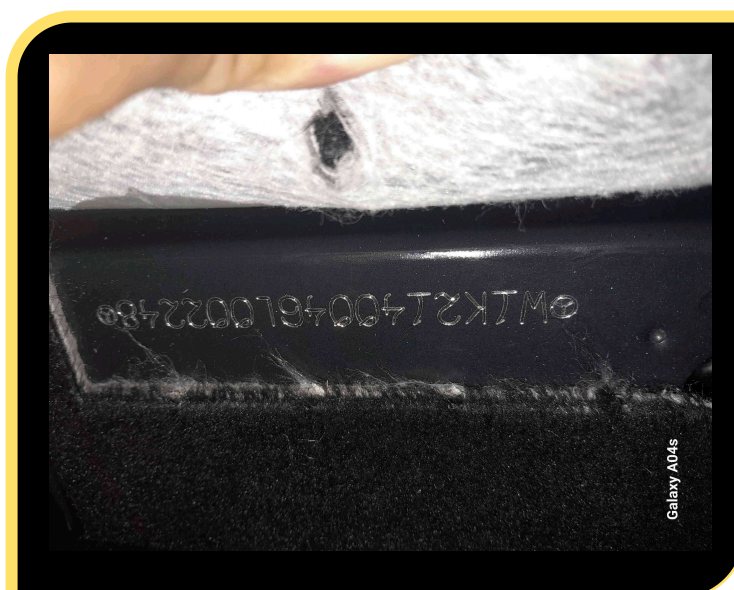
Vehicle Chassis Image

| No visible corrosion on the chassis or chassis frame | PASS |
| No missing part on the chassis frame | PASS |

| Chassis Damage Level | No Damage |
