ยี่ห้อ : MERCEDES BENZ รุ่น : C200 เกียร์ : 5  
 จังหวัด : Bangkok ปี : 2019 สี : Grey  
 ป้ายทะเบียน : \_\_\_\_\_ หมายเลขตัวถัง : WDD2053776L049795 เลขไมล์ : 81028  
 วันที่ตรวจสอบ : 2025-06-27  
 บริษัทที่ตรวจสอบ : LEMONAIDE พนักงานที่ตรวจสอบ : เสกสส พายุณทด

# Preowned Vehicle Inspection Report

| Customer Name : | MERCEDES-BENZ MOBILITY (THAILAND) CO., LTD. | Inspection Date : | 2025-06-27 |
| Tel : | | Schic Inspection ID : | LEMON25062634 |

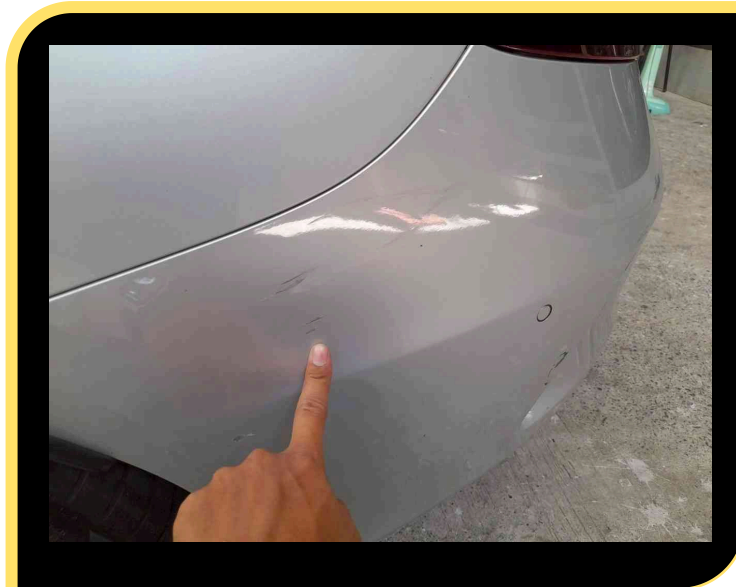
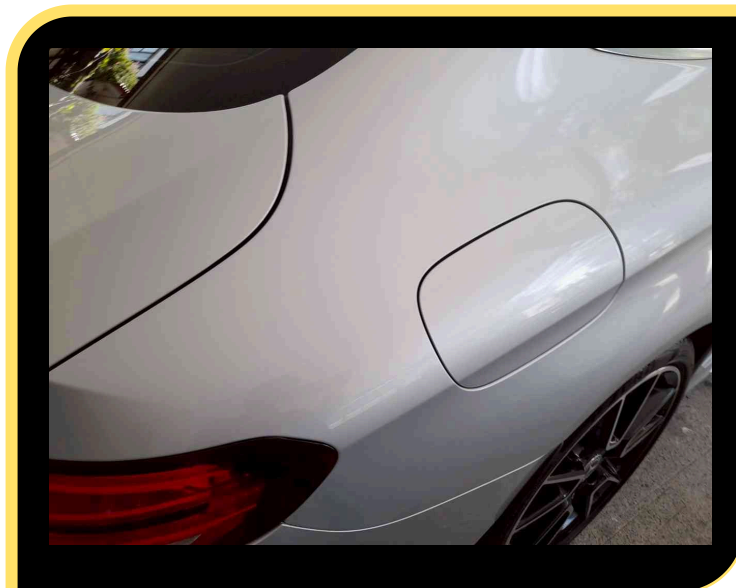
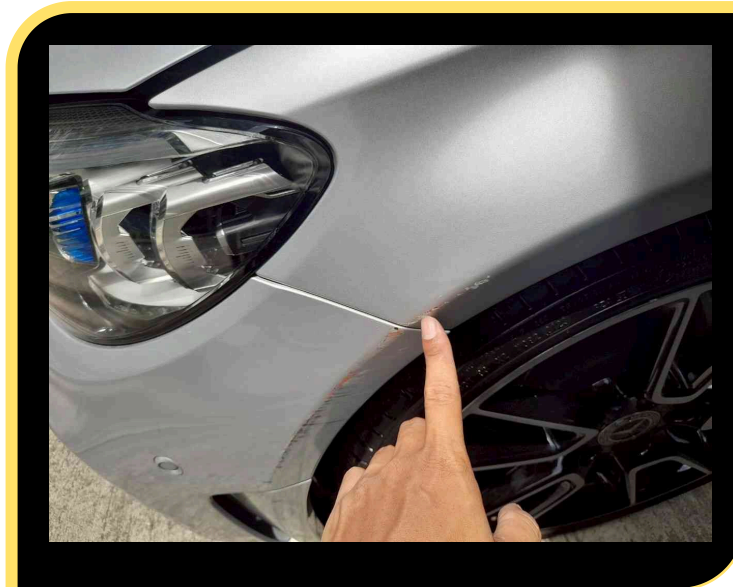
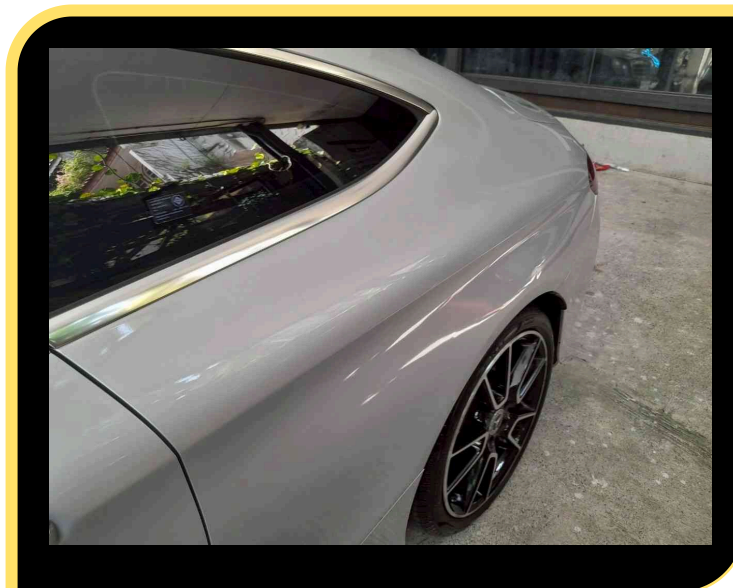
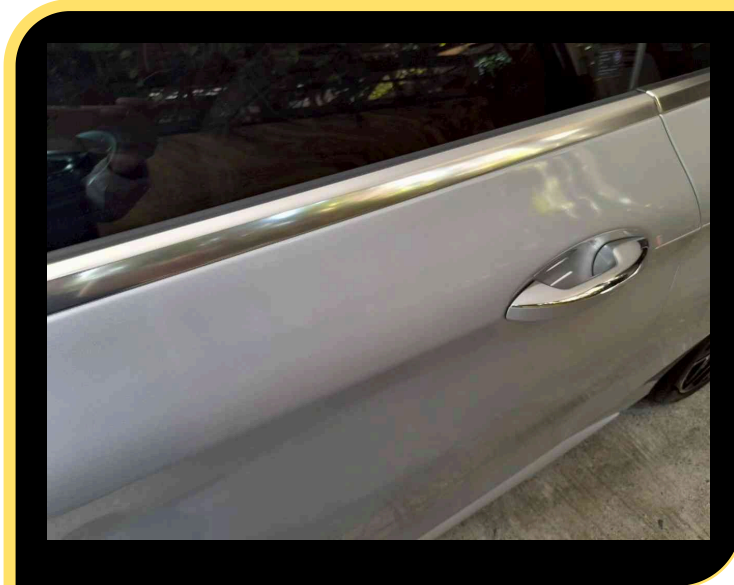
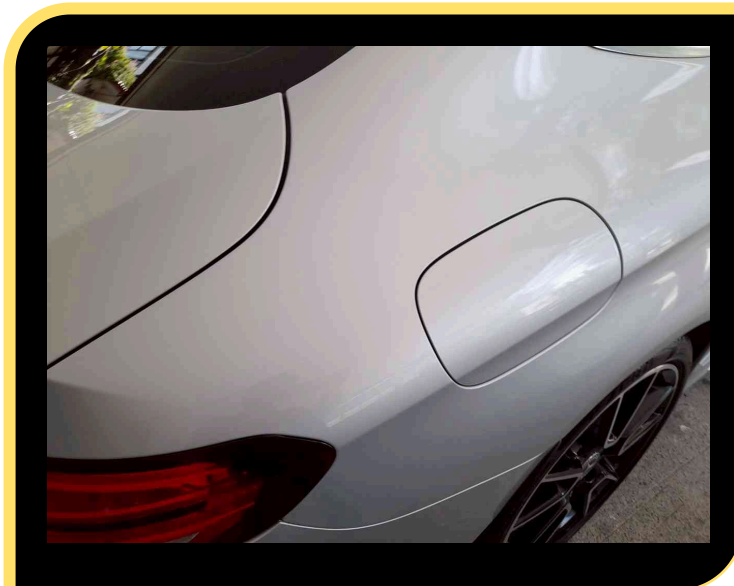
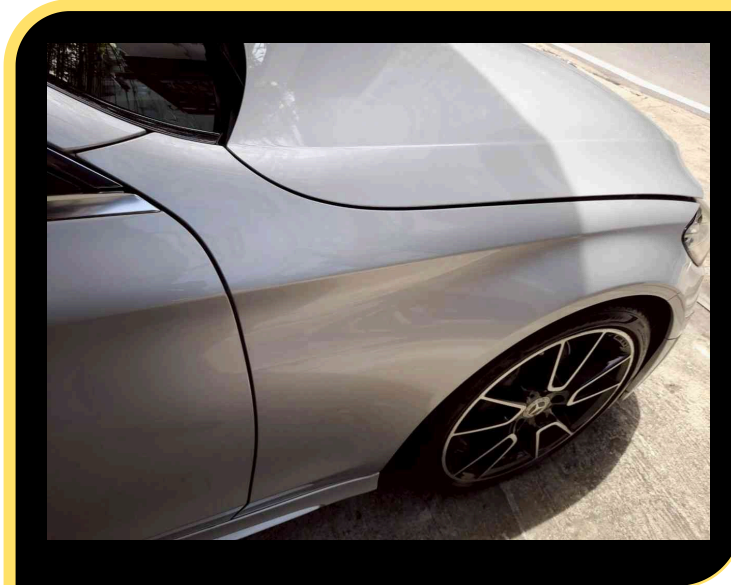
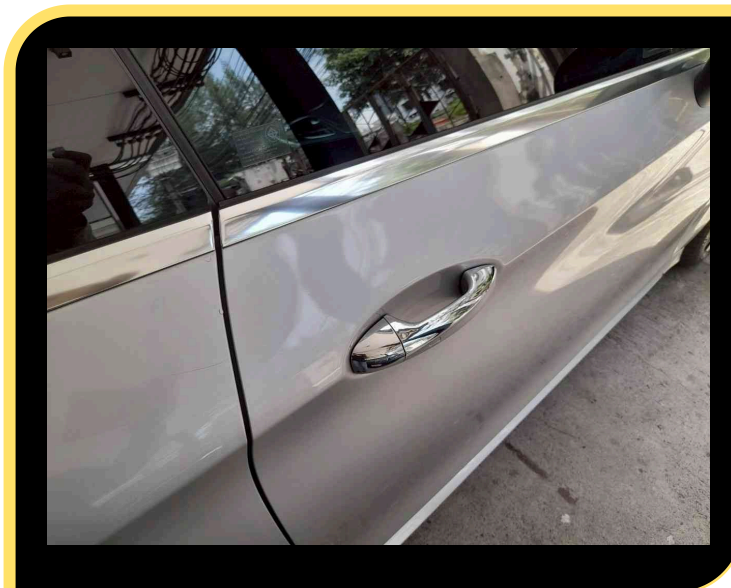
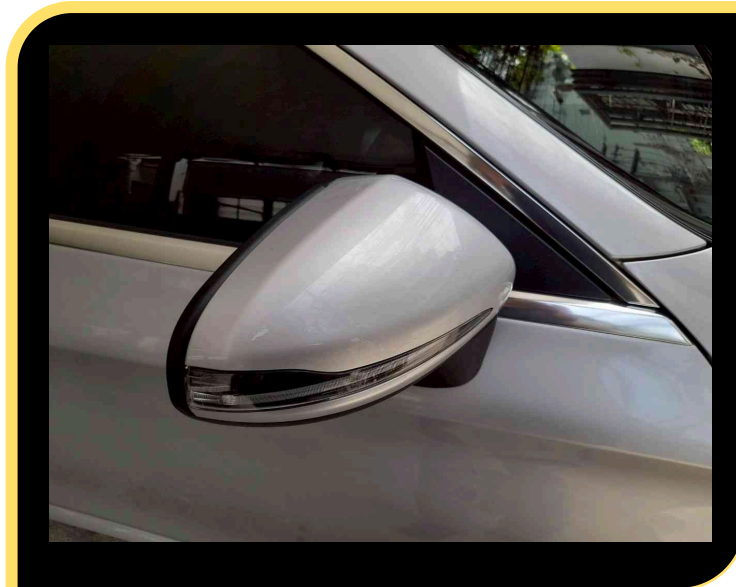
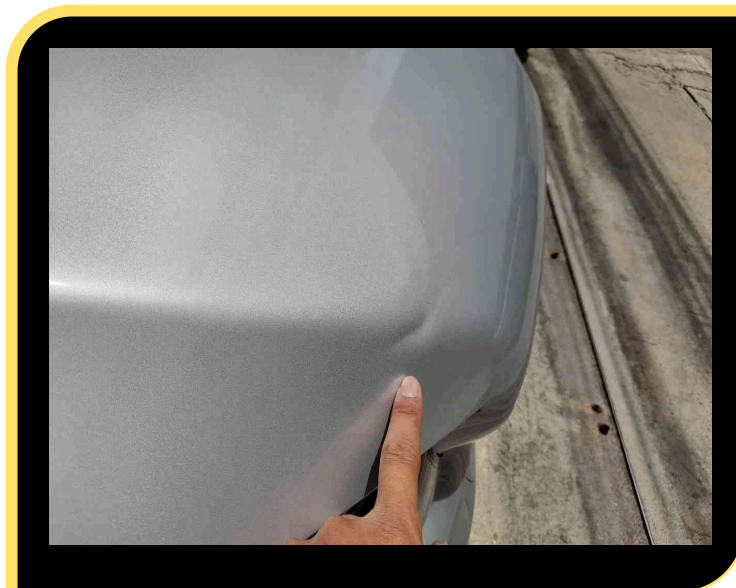
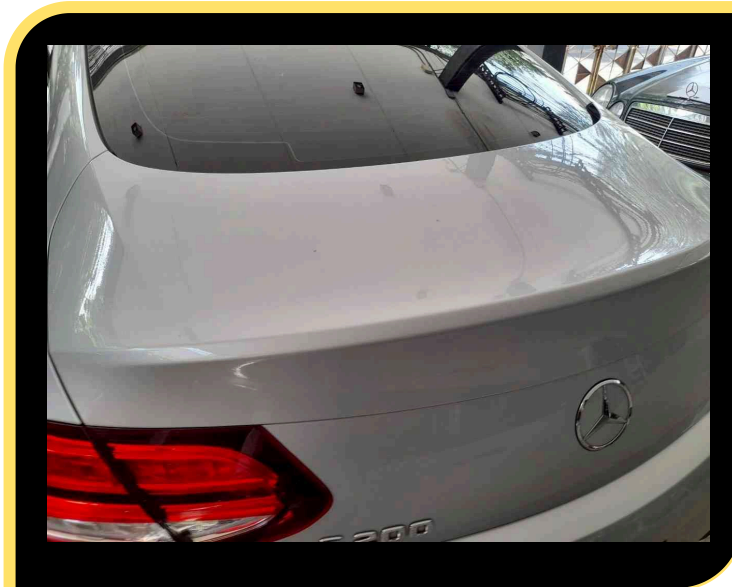
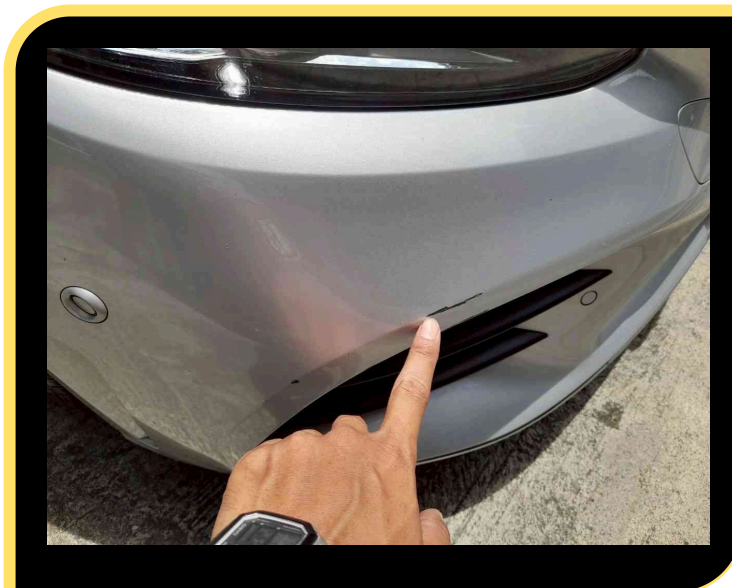
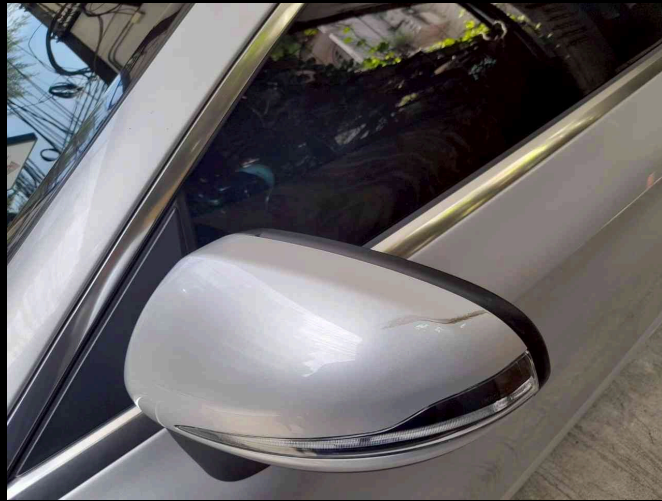
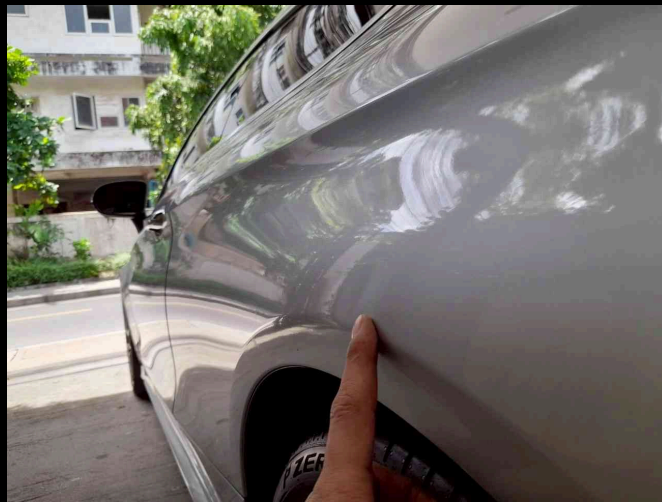
Vehicle Defect Notices

| 7. Front Bumper | BP (S1) | 22. Roof | O |
| 10. Front Left Fender | BP (S1) | 25. Back Right Wheel | O |
| 11. Front Left Wheel | O | 26. Rear Bumper | BP (S1) |
| 12. Front bonnet | BP (D1) | 27. Rear Skirt | O |
| 13. Right wing mirror | BP | 28. Rear left fender | BP (D1) |
