ยี่ห้อ : MERCEDES BENZ รุ่น : CLS220D เครื่อง : 5  
 จังหวัด : Bangkok ปี : 2021 สี : Black  
 ป้ายทะเบียน : 6กจ1001 หมายเลขตัวถัง : 65492081004649 เลขไมล์ : 134231  
 วันที่ตรวจสอบ : 2025-07-07  
 บริษัทที่ตรวจสอบ : Schic Inspection พนักงานที่ตรวจสอบ : แทนรัก ทิพย์อินทร์

# Preowned Vehicle Inspection Report

| Customer Name : | MERCEDES-BENZ MOBILITY (THAILAND) CO., LTD. | Inspection Date : | 2025-07-07 |

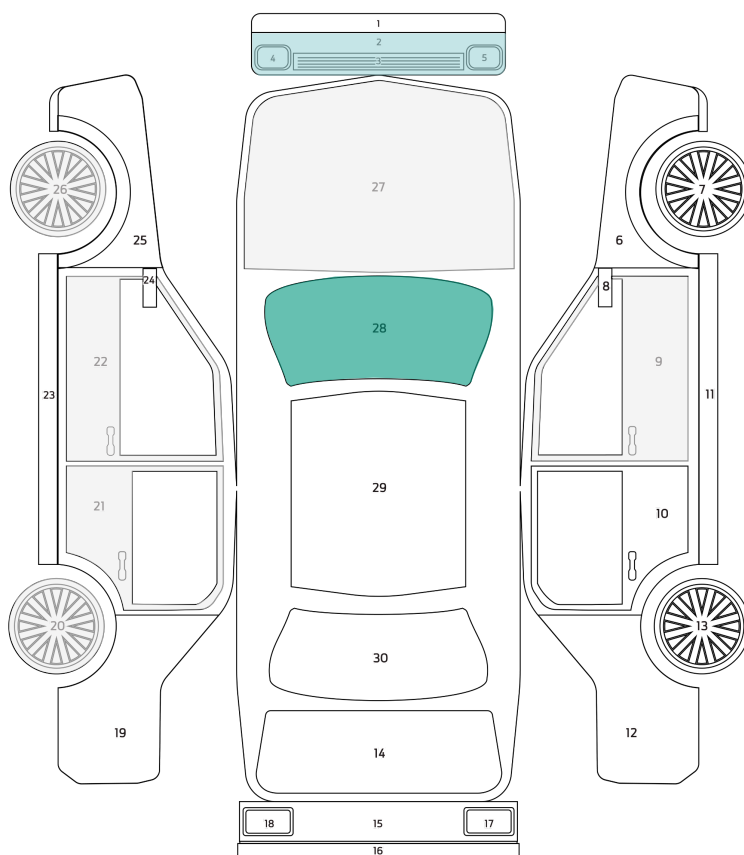
Exterior Inspection Points

| 2. Grille | O | 17. Rear Left door | O (S1) |
| 3. Left Headlight | O | 18. Front left door | O (S1) |
| 6. Right Taillight | O | 21. Front windshield | N |
| 7. Front Bumper | BP (S1) | 22. Roof | O |
| 11. Front Left Wheel | O (S1) | 26. Rear Bumper | O |
