ยี่ห้อ : MERCEDES BENZ รุ่น : E350 เกียร์ : 5  
 จังหวัด : Bangkok ปี : 2019 สี : Black  
 ป้ายทะเบียน : \_\_\_\_\_ หมายเลขตัวถัง : WDD2130506L023818 เลขโมล์ : 103262  
 วันที่ตรวจสอบ : 2024-09-20  
 บริษัทที่ตรวจสอบ : LEMONAIDE พนักงานที่ตรวจสอบ : เอกวิทย์ บรสีลง

# Preowned Vehicle Inspection Report

| Customer Name : | MERCEDES-BENZ MOBILITY (THAILAND) CO., LTD. | Inspection Date : | 2024-09-20 |

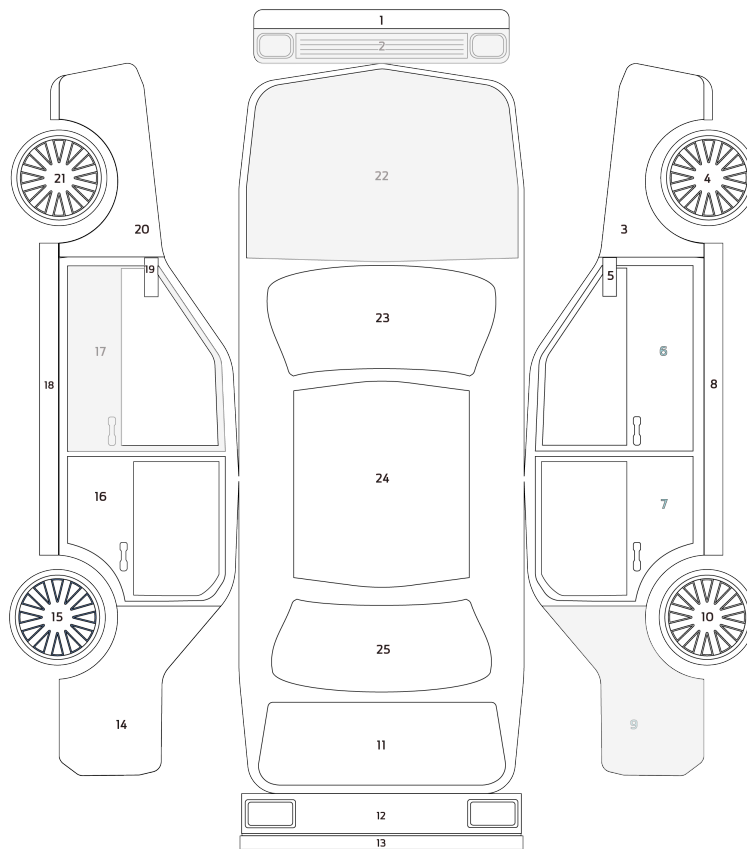
Exterior Inspection Points

| 1. Front Skirt | O | 14. Left Skirt | O |
| 2. Front Bumper | O (S1) | 15. Left Wing Mirror | O |
| 7. Front bonnet | O (S1) | 20. Back Right Wheel | O |
| 13. Front left door | O (S1) | | |

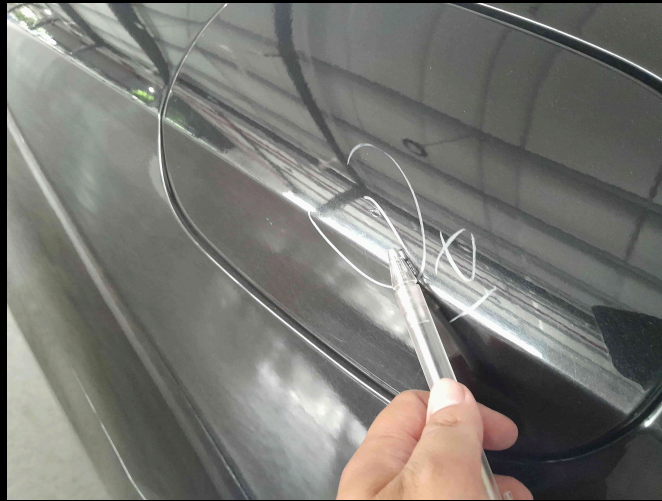
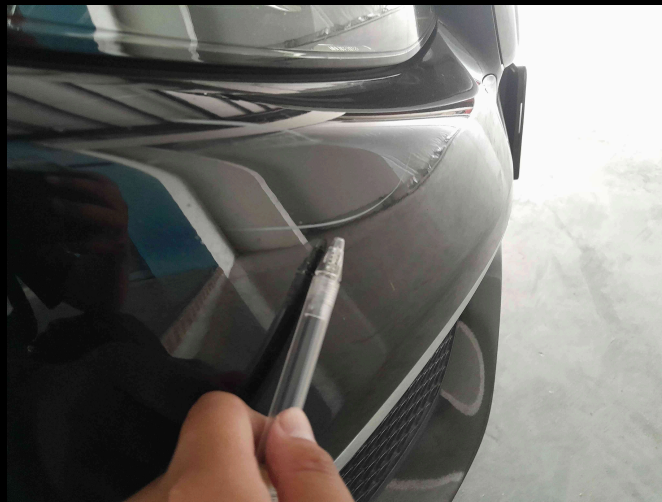
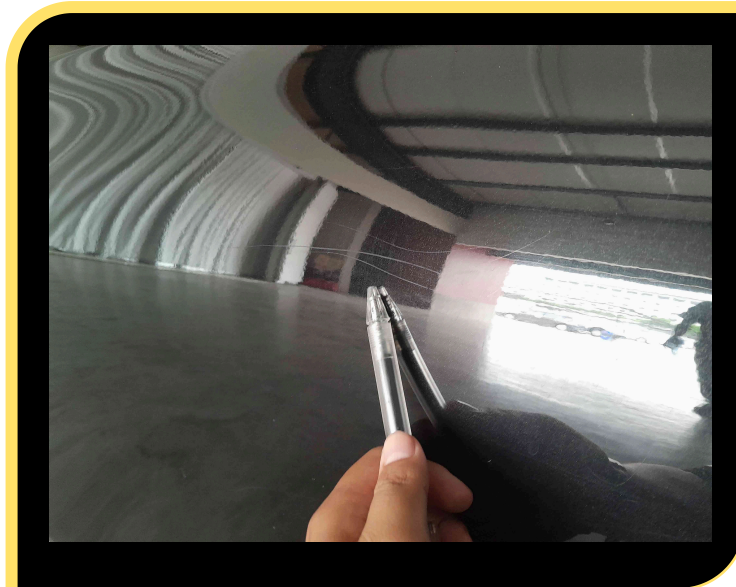
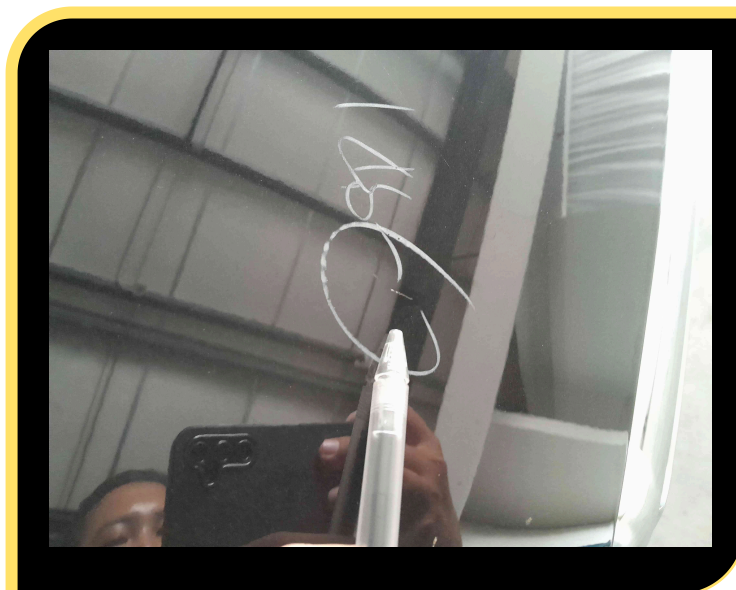
**Vehicle Defect Notices**

| 5. Front Left Fender | O | 18. Rear right fender | O (S1) |

**Inspector :** ภายนอก : ไม่พบหลักฐานการทำสีเก็บสี มีรอยขีดข่วนฝากระโปรงหน้า กันชนหน้าขีดข่วน ฝาทรงน้ำมันมีรอย  
หินกระเทาะ ประตูหน้าซ้ายรอยหินกระเทาะ,สภาพยางปกติทั้ง 4 เส้น ปี21 ภายใน : โดยรวมสะอาดเรียบร้อย หนังสือหน้า  
ซ้ายและขวาตลอด,อุปกรณ์ไฟฟ้าทำงานได้ปกติ เครื่องยนต์ : เครื่องยนต์สามารถทำงานได้ครบปกติ ตรวจสอบด้วย OBD  
wu code P260000 STORED The output for the circulation pump "Coolant" has an electrical fault or an open  
circuit. P260200 STORED The output for the circulation pump "Coolant" has a short circuit to ground.  
P22797A CURRENT A leak was detected in the intake air system.Leakage or a defective seal was detected.  
โครงสร้าง : โครงสร้างหลักปกติ ไม่พบหลักฐานการซ่อมแซม

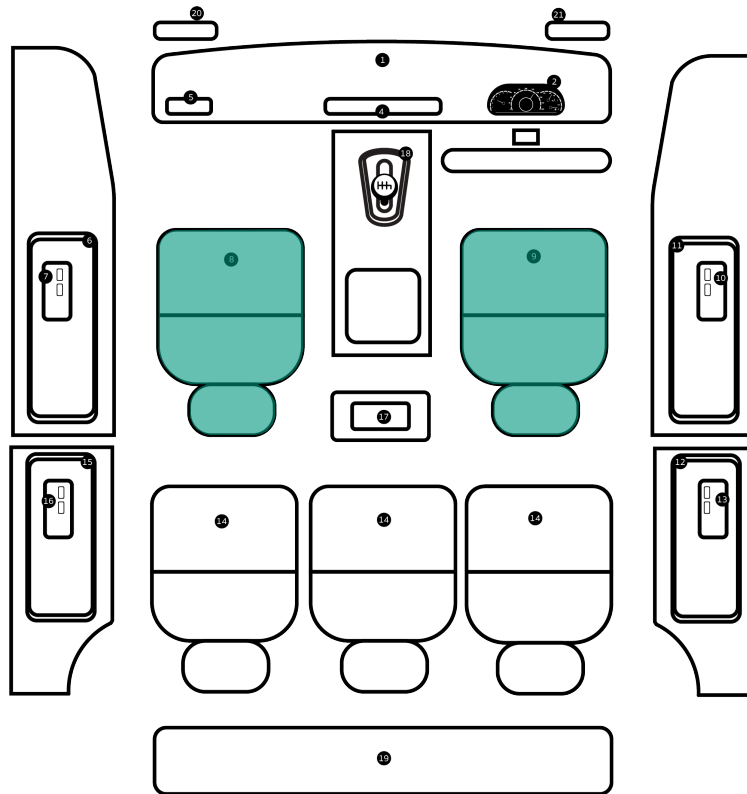
Interior Inspection Points

| Scratched/Faded items | S |
| Sunken/Sagging car seats | D |
| Tear/Cracks | Y |
| Failed Electrical Equipment | E |

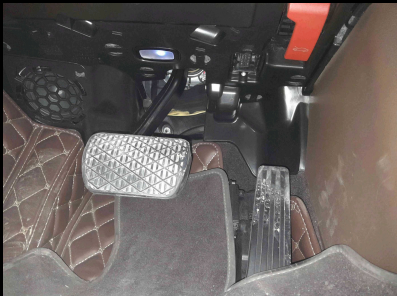
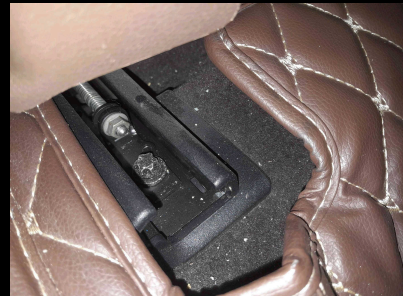
**Flood Report**

Evidence of Flood

No

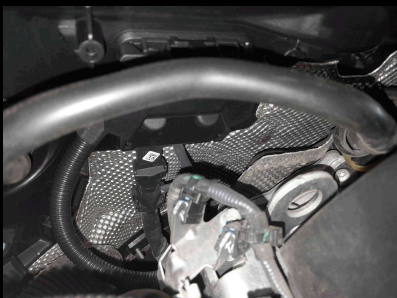
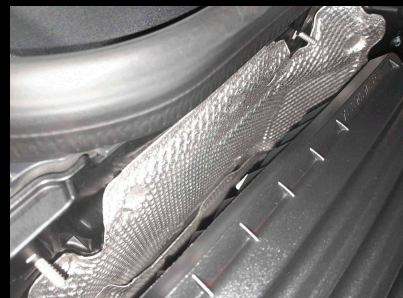
**Fire Report**

Evidence of Fire

No
