# Preowned Vehicle Inspection Report

Customer Name : MERCEDES-BENZ MOBILITY (THAILAND) CO., LTD. Inspection Date : 2024-12-12

| Brand | MERCEDES BENZ | Model year | 2022 |
| Model | GLA200 | Engine Code - No. | 28291480835411 |

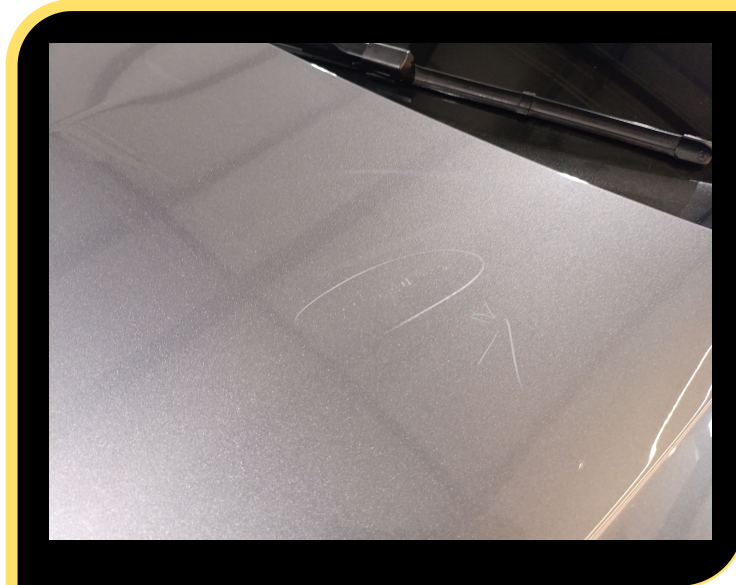
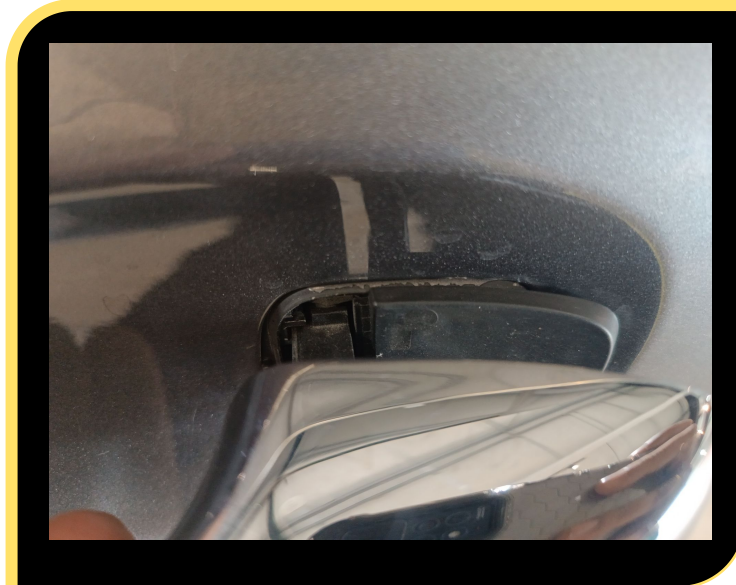
**Vehicle Defect Notices**

| 3. Left Headlight | O | 18. Front left door | BP |
| 10. Front Left Fender | BP | 25. Back Right Wheel | O |

**Inspector :** ภายนอก(Exterior) : การตรวจสอบสภาพภายนอกโดยรวมพบหลักฐานการซ่อมแซมทำสีบางชิ้นกันชนหน้า  
บังโคลนหน้าซ้าย,ประตูหน้าซ้าย / สภาพยางปกติทั้ง4เส้น ปี22,23 ภายใน(Interior) : ภายในปกติ พบรอยเจ็มนัดด้วย  
แป้งบริเวณผ้าเบรกลังคาสะอาดเรียบร้อย ,อุปกรณ์ไฟฟ้า แอร์ วิทยุFM ใช้งานได้ตามมาตรฐานครบปกติ เครื่องยนต์(Engine) :  
เครื่องยนต์ทำงานได้ปกติ ,วิเคราะห์ปัญหาด้วยเครื่อง OBDII ไม่พบสิ่งผิดปกติ (ไม่ได้ทดสอบขับขี่) โครงสร้าง(Frame) :  
อุบัติเหตุไม่มี ,โครงสร้างหลักปกติ ไม่มีการซ่อมแซมโครงสร้างหรือมีการชนถึงโครงสร้าง
